福島第一原子力発電所現地確認報告書

- （1）大型廃棄物保管庫耐震補強工事の状況
- （2）瓦礫類一時保管エリアFの状況

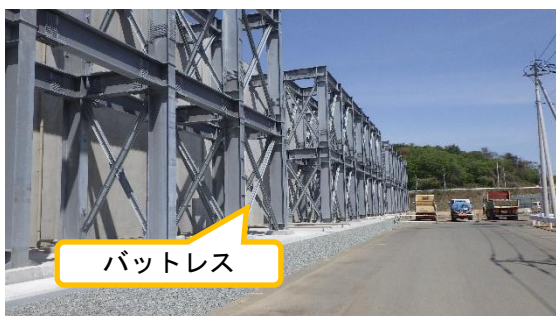
（写真1）
バットレスの設置状況

- ・前回確認時に完了していた建屋補強用バットレス（控え壁）の設置工事に加え、施工中であった外構工事（建屋外周部の砕石敷設等）が概ね完了していた。（写真1、2）
- ・建屋の外観等を確認したところ、特段の異常等は認められなかった。
- ・なお、東京電力によると現在は、空調設備の性能試験を実施しているとのことであった。

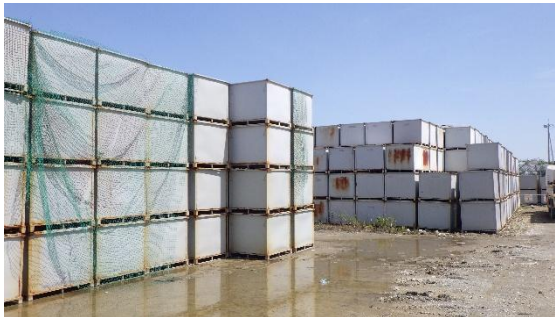
(写真 3)
コンテナの保管状況

- ・一時保管エリアF内には、1 m³コンテナが最大4段積みで保管されていた。確認した範囲において、コンテナからの内容物の飛散や転倒等の異常は認められなかった。（写真3）
- ・廃棄物を破砕するための破砕機及びこれを覆うカバーの設置作業が進められていた。（写真4）
- ・エリア西側入口には、火災に備えて消火器が設置されていた。（写真5）
