## 福島第一原子力発電所現地確認報告書

2号機PCV内部調査・試験的取り出しに向けた5号機格納容器貫通孔等の状況確認

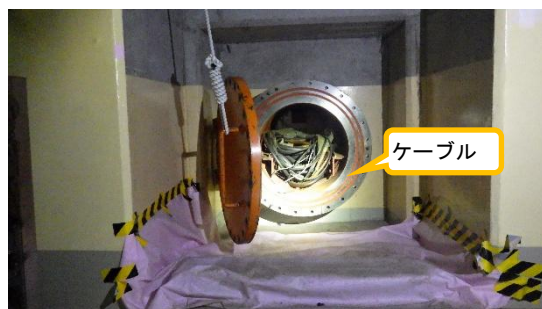
- ・2号機の試験的取り出し等においてロボットアームを進入させるPCVのX-6ペネトレーション※<sup>1</sup>のほか、CRDレール※<sup>2</sup>、ペデスタル開口部※<sup>3</sup>等の配置状況や構造について確認した。（写真1）
- ・前回確認時から特段の変化は認められなかった。

※1 X-6ペネトレーション：PCV側面に設けられた貫通孔。2号機における試験的取り出し等においてロボットアームの進入口として用いられる箇所。

(写真1-1)  
X-6 ペネトレーションの状況  
(PCV外側から撮影)  
※写真は5号機

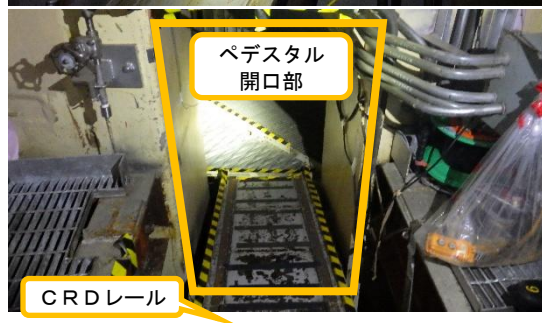
※3 ペデスタル：原子炉圧力容器を下部から支持する、配筋をコンクリートで覆った筒状の構造物。2号機における試験的取り出し等では、開口部からロボットアームを進入させる。

(写真1-3)  
ペデスタル開口部及びCRDレールの状況  
※写真は5号機
