## 福島第一原子力発電所現地確認報告書

令和8年7月7日（火）

- ・瓦礫類一時保管エリアO（オー）（図1）
- ・ブルータンクエリアB（図1）

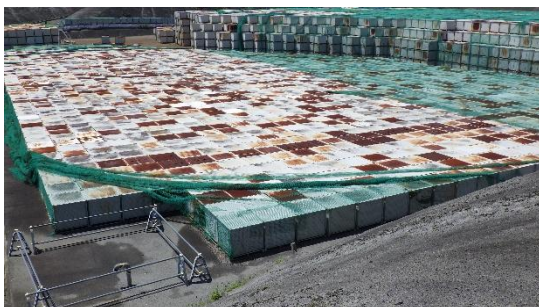
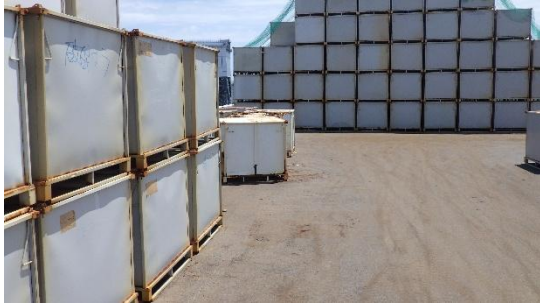
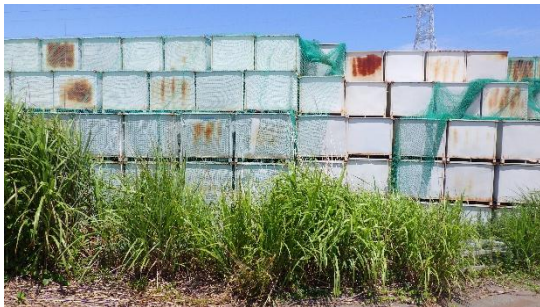
- ・瓦礫類が収納された1m<sup>3</sup>コンテナが最大5段積みで保管されており、コンテナの一部には緑色のネットが掛けられていた。（写真1）
- ・現場確認時において作業は行われていなかったが、コンテナの状況等から、瓦礫等の詰替え及び搬出作業が行われていた状況が確認された。
- ・確認した範囲では、コンテナに収納された内容物の飛散や流出等の異常は認められなかった。

（写真1－1）  
一時保管エリアOにおけるコンテナ  
の保管状況①

(写真 1－2)  
一時保管エリア〇におけるコンテナ  
の保管状況②

(写真 1－3)  
一時保管エリア〇におけるコンテナ  
の保管状況③

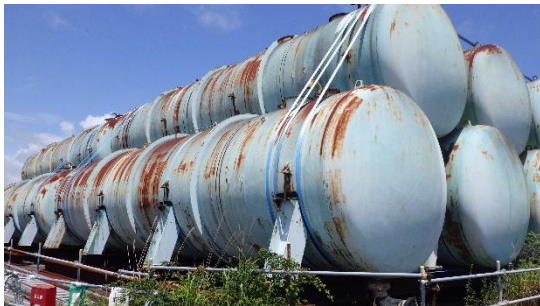
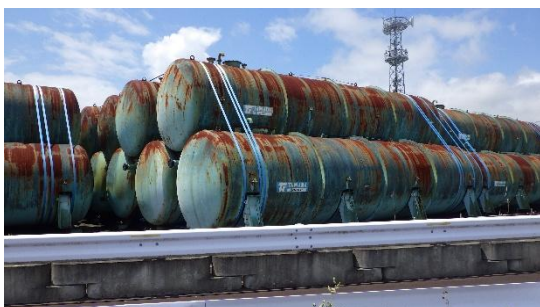
- ・ブルータンクは2段積みで保管されており、ボルトや固縛帯（ラッシングベルト）で固定されていた。確認した範囲では、いずれも緩み等の異常は認められなかった。（写真2）
- ・一部のブルータンクにおいて、表面の腐食が認められたが、確認した範囲で損傷は見られなかった。また、タンク内容物の漏えい等の異常は確認されなかった。

(写真 2－1)  
ブルータンクの仮置き状況①

(写真 2－2)  
ブルータンクの仮置き状況②
