# 福島第一原子力発電所 使用済燃料プールからの燃料取り出しについて

東京電力ホールディングス株式会社

## 1-1. 1号機\_燃料取り出しの概要（全体概要）

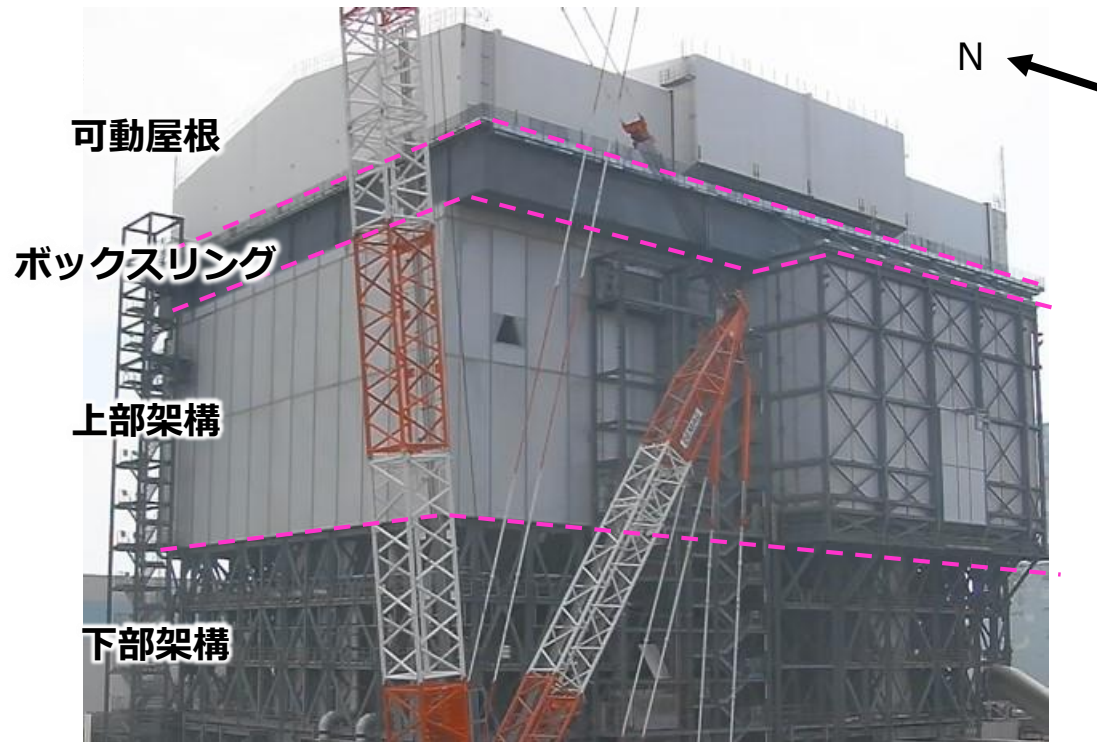
大型カバー完成状況（撮影：2026年3月18日）

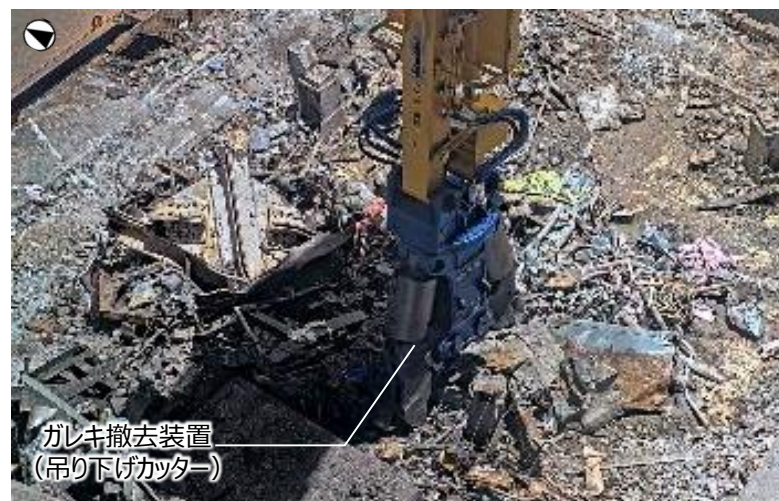
オペフロ上でのガレキ小割の状況（撮影：2026年7月16日）

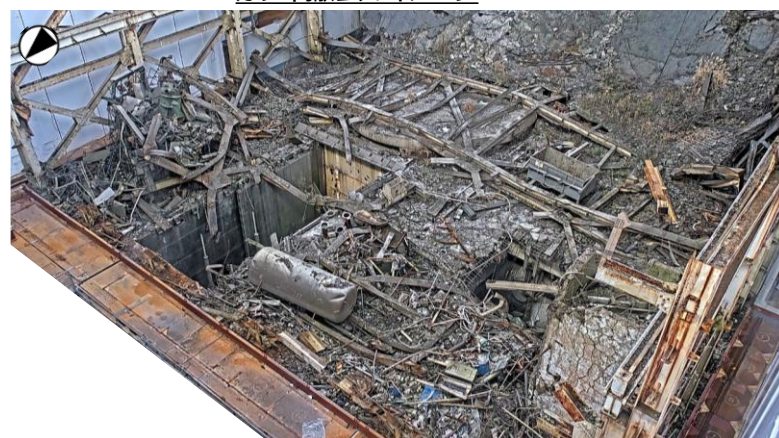
ガレキ撤去 開始前（撮影：2026年1月15日）

ガレキ撤去 開始後（撮影：2026年8月29日）

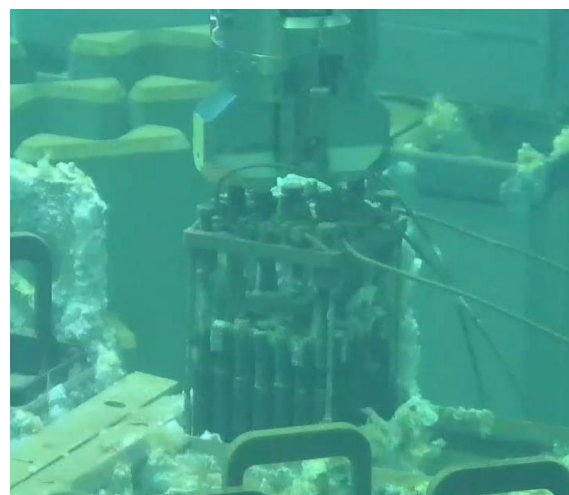
- 2号機の使用済燃料プールには1980年代からワイヤで修復した燃料1体を貯蔵中※<sup>1</sup>。
- 水中カメラによる燃料上部確認では異常は見られず、また事故時の海水注入を踏まえ、同形状ワイヤで腐食試験を実施し、十分な強度があることを確認済み。しかしながら、吊り上げ時にワイヤの緩み等があった場合特別な対処が必要となるため、事前に問題なく吊り上げられるかの確認（吊り上げ試験）を計画。
- 8月18日に吊り上げ試験を実施し、ワイヤの緩み等の異常は無く、問題なく吊り上げ可能であることを確認した。
- 試験結果を踏まえ、キャスクまで安全に移動できる機器を準備し、他の燃料取り出し後に最後に取り出す。

約15cm吊り上げ中  
(撮影：2026年8月18日)

試験後の上部の状況  
(撮影：2026年8月18日)

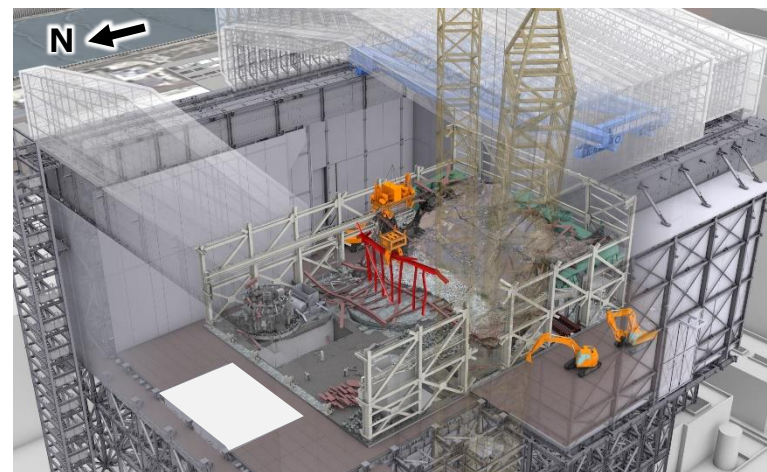
大型カバー可動屋根からの搬出イメージ

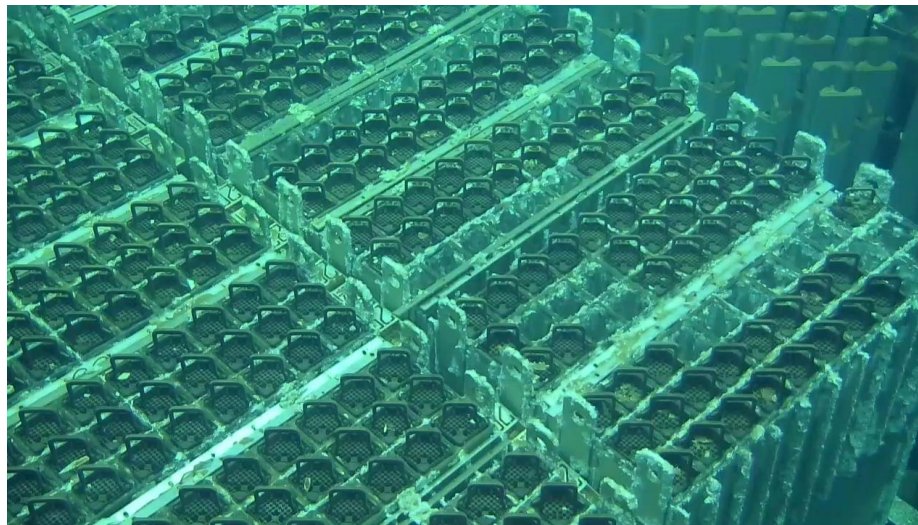
2号機使用済燃料プールの状況（撮影：2026年5月11日）
