## 2号機 PCV内部調査・試験的取り出し作業の状況

技術研究組合 国際廃炉研究開発機構  
東京電力ホールディングス株式会社

## 2-1. ロボットアームの動作確認の状況 (関節部③軸駆動装置の動作不良)

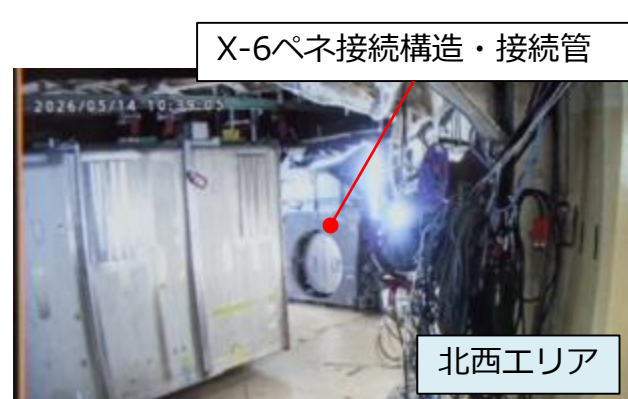
5/13 北西エリアで旋回（遠隔搬送）

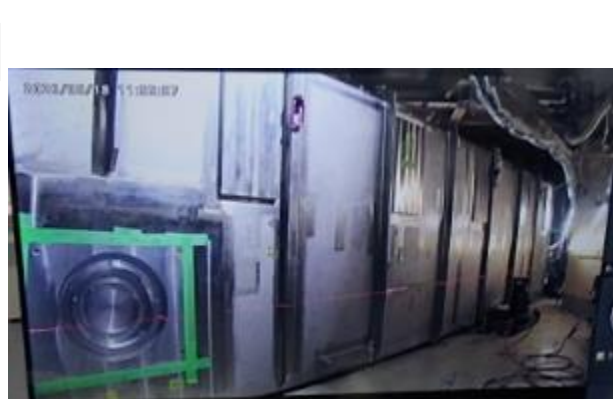
5/18 X-6ペネ接続構造・接続管に接続

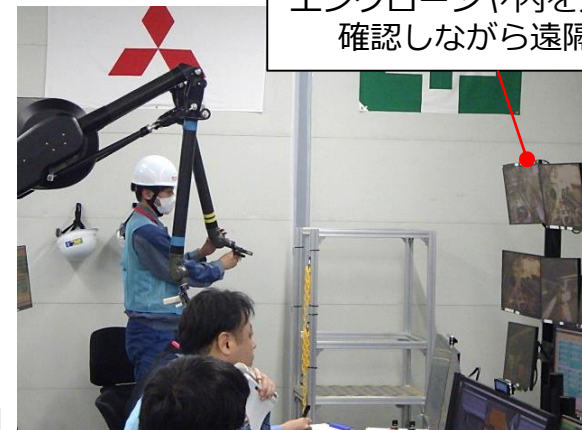
マニピュレータ動作確認の状況

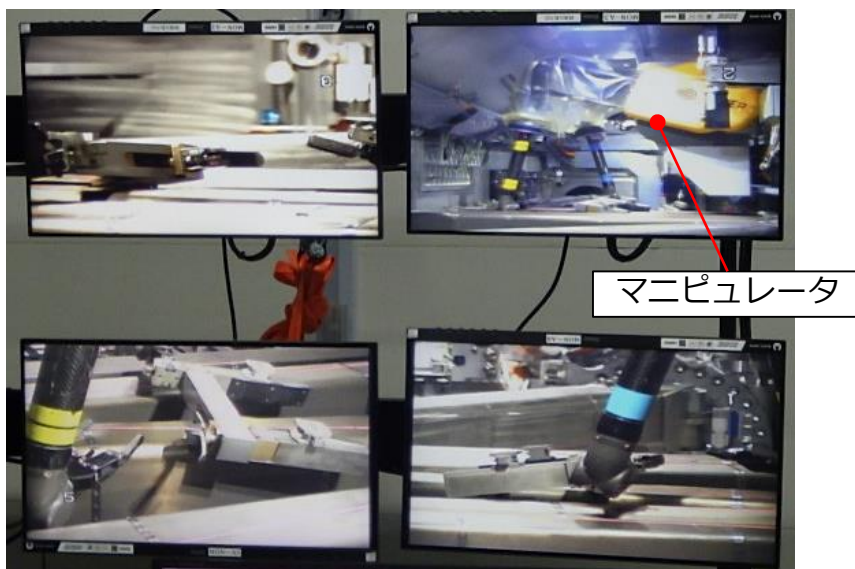
| 対象 | 項目 | 調査結果 |
|---|---|---|
| | 位置保持機構可動部の固着、噛み込み | ・ ③軸駆動装置モータに振動等の外力を加えたが、解除されず |

マニピュレータによる調査状況  
(エンクロージャ内カメラ映像を映したモニター)

- 電気系、機械系に対して、これまで下表の調査を実施
- 各調査において、電気系に問題がないことから機械系の原因と推定
- 軸駆動部モータの交換が必要と判断し、当該モータの交換に向けた検討を実施

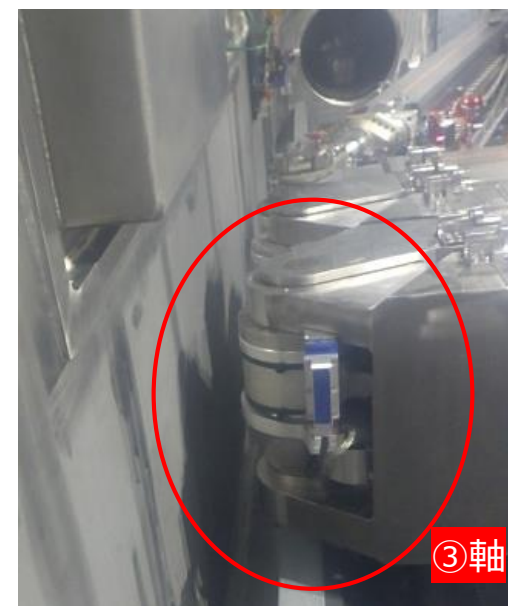
エンクロージャ内確認状況

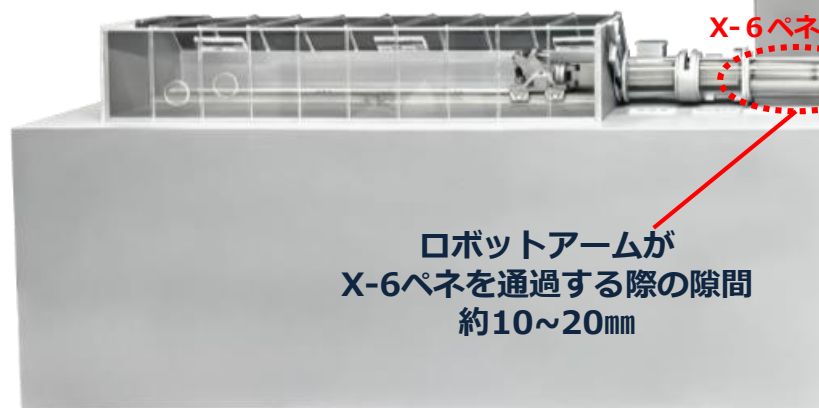
- ロボットアームをエンクロージャからPCV側へ進展させ、X-6ペネを通してPCV内へ進入。その後、テレスコ部を下降及び延伸させワンドを立ち上げ、ペDESTAL底部へアプローチする

ロボットアームがX-6ペネを通過する際の隙間  
約10~20mm

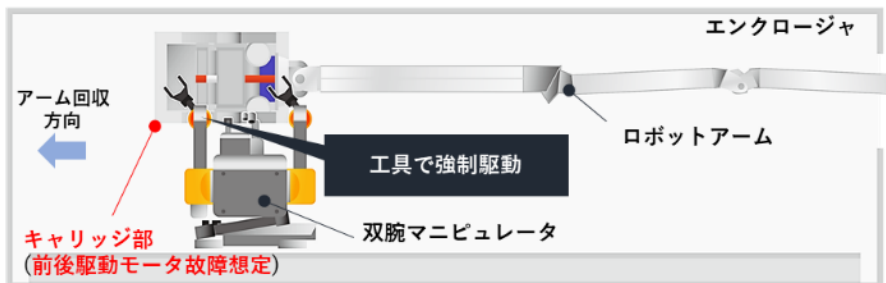
### キャリッジ部(前後駆動モータ)故障を想定した非常時回収試験

- 双腕マニピュレータにより電動工具を使用して故障モータを強制駆動しキャリッジ部を後退させてアームを回収
- **エンクロージャ内へのアーム回収が可能な見込みが得られたことを確認**
