## 3号機 PCV内部気中部調査(マイクロドローン調査)について

「2026年8月27日\_\_廃炉・汚染水・処理水対策チーム会合事務局会議」資料

東京電力ホールディングス株式会社

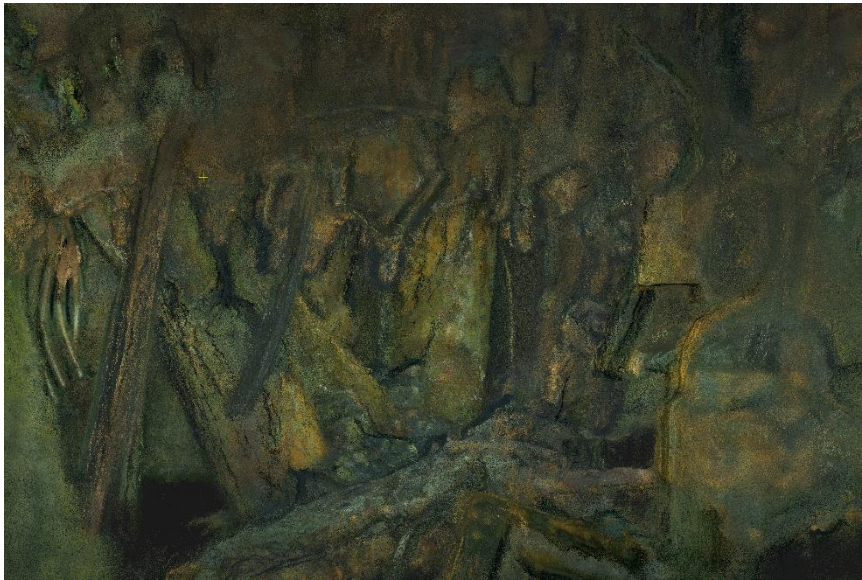
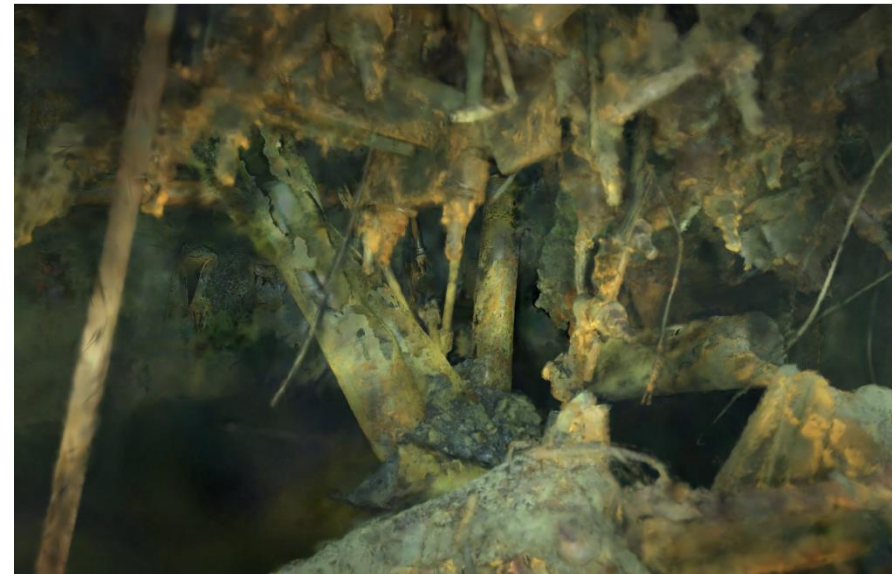
- Structure from Motion(SfM)技術は、複数の視点から撮影した画像から対象の3D情報(位置や大きさ)を復元する技術
- SfM処理が完了すると、3Dデータの1つである点群データが生成される
- 点群データは、空間内の物体や構造を無数の点で立体的に表現したデータであり、位置関係や大きさを計測することができる(装置設計などに活かせる情報)
- 点群データは、対象物の位置の把握や大きさの確認には向いているが、点の集合体であることから、視覚的に全体を把握することには不向き
- 視覚的に全体を確認しやすい3Dデータも有用であるため、今回は生成した点群データに対し、3D gaussian・スプラッティング(3DGS)技術を適用
- 3DGS技術は点群データをより視覚的に見やすくする技術であり、映像をそのまま3D化したような特徴がある

点群データ

3DGS

点群データと3DGSの比較(ペデスタル内)

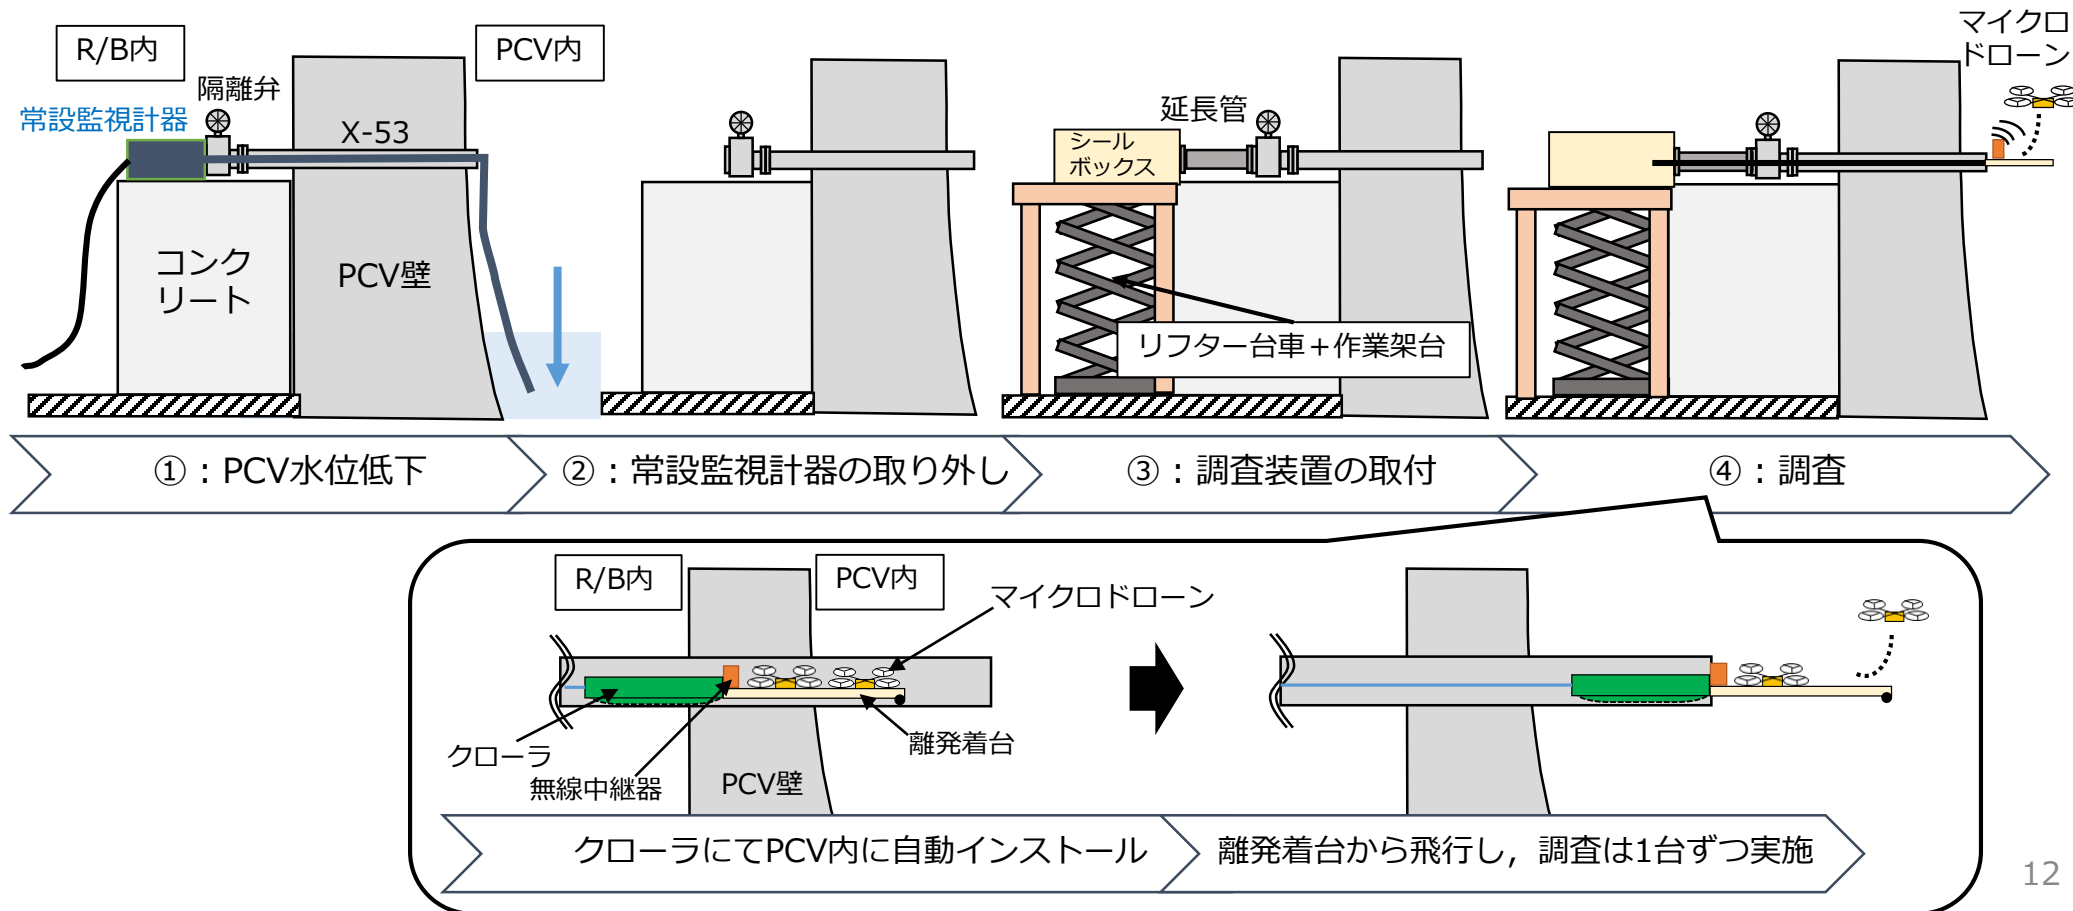
- 現状、X-53ペネには、事故後に新設した常設監視計器（水位・温度計）が挿入されている
- また、マイクロドローンをペDESTAL内まで飛行させるためにはPCV内の水位をCRD交換用開口下端まで低下させる必要がある
- そのため、調査の準備ステップとして“PCV水位低下”および“常設監視計器の取り外し”を行い、その後“調査装置の取付”、“調査”を実施する
- 調査終了後は、調査装置を取り外し、常設監視計器は復旧する計画
