# 福島第一原子力発電所 固体廃棄物の保管管理及び廃棄物関連施設について

東京電力ホールディングス株式会社

## I．廃棄物施設関連の進捗状況

## II．固体廃棄物の保管管理について

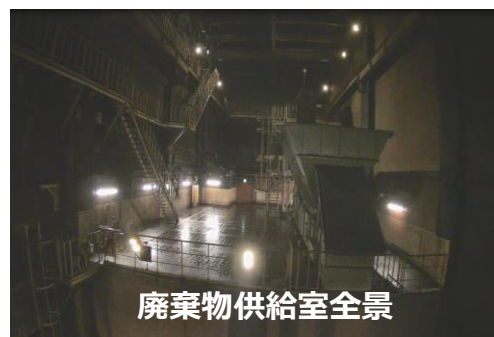
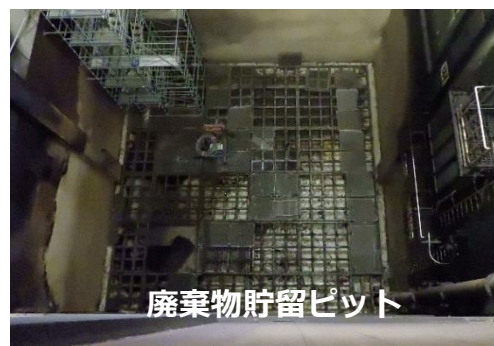
- 2024年2月22日、建屋内の貯留ピットにて伐採木チップの発熱発酵により、大量の水蒸気・ガスが発生。設備を停止し、発熱抑制のためピット内へ注水を実施
- 2024年12月、ピット内のチップ・水回収を完了
- 2025年3月～2026年4月に原状復旧工事、2026年3月～2026年7月に再発防止対策工事を実施
- 2026年8月5日より焼却運転を再開したが、排ガスブロアにて振動が発生したため、バランス調整を実施中。調整完了後、設備健全性や運用を確認しながら焼却量を調整し、調整運転していく

【廃棄物貯留ピット】

- ピット底部のコンクリートが損傷

【焼却設備の系統】

- 一部の制御盤が被水し故障
- 焼却システム内部は異常なし

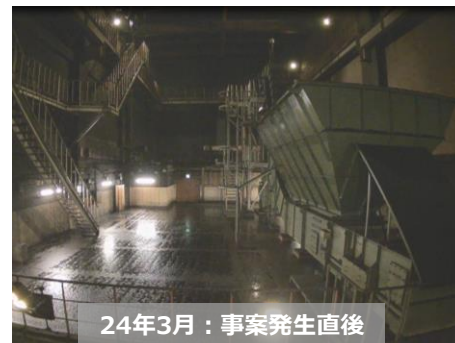
廃棄物供給室

24年3月：事案発生直後

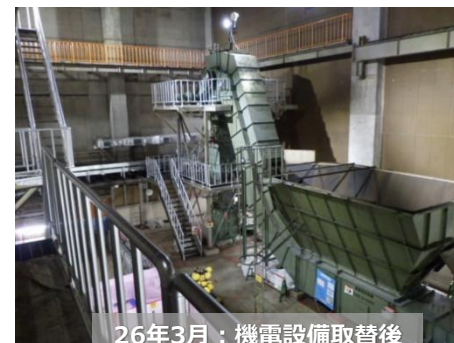
26年3月：機電設備取替後

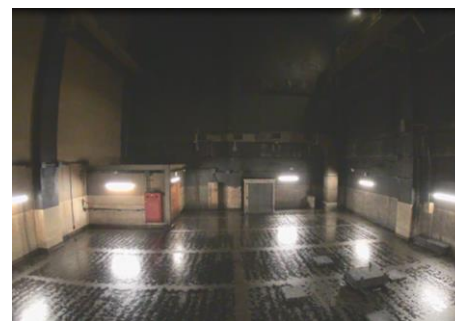
クレーン保守エリア

24年3月：事案発生直後

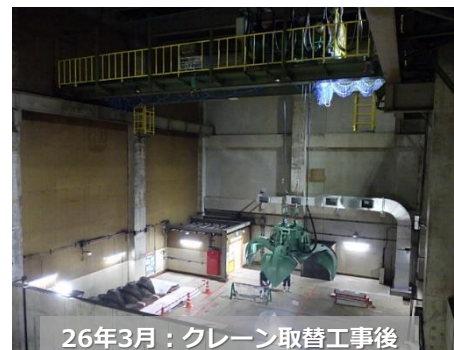
26年3月：クレーン取替工事後

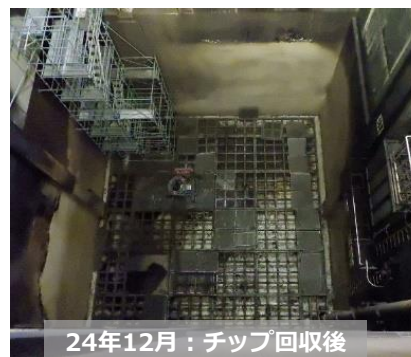
廃棄物貯留ピット

24年12月：チップ回収後

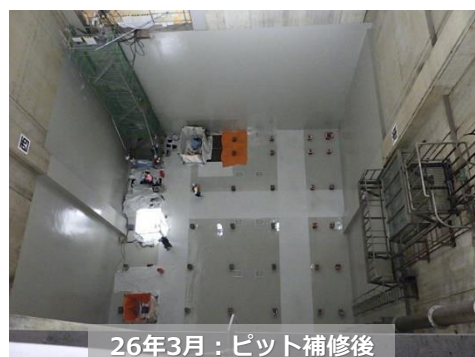
26年3月：ピット補修後

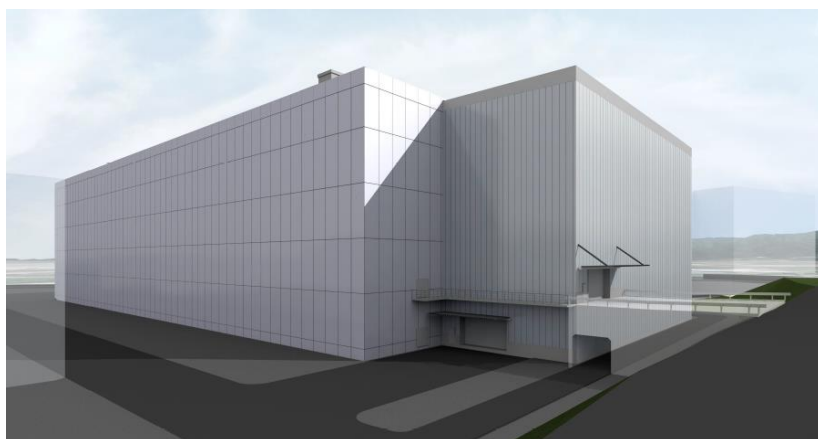
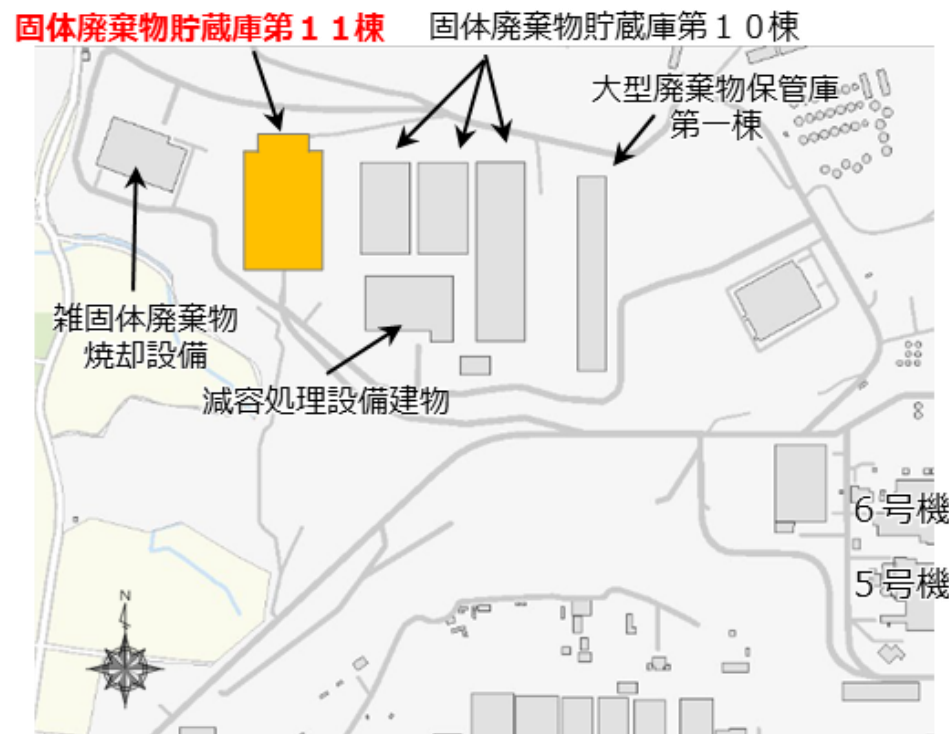
- 固体廃棄物貯蔵庫第11棟には、廃炉作業にて発生した瓦礫類、放射性固体廃棄物（焼却設備より発生する焼却灰等）について、容器に収納した状態で一時保管する施設
- 廃棄物を保管する「貯蔵庫棟」と貯蔵庫棟への運搬を行うスロープを設けた「搬出入棟」で構成

| 構造種別 | 貯蔵庫棟：SC構造（鋼板コンクリート構造）<br>（搬出入棟：S造（鉄骨造）） |
| 建築面積 | 約10,700㎡<br>（約127m(南北) × 約84m(東西)） |
| 貯蔵階 | 地下1階＋地上5階 |
| 建物高さ | 地上 約33m |
| 保管容量 | 約11.5万m³ |

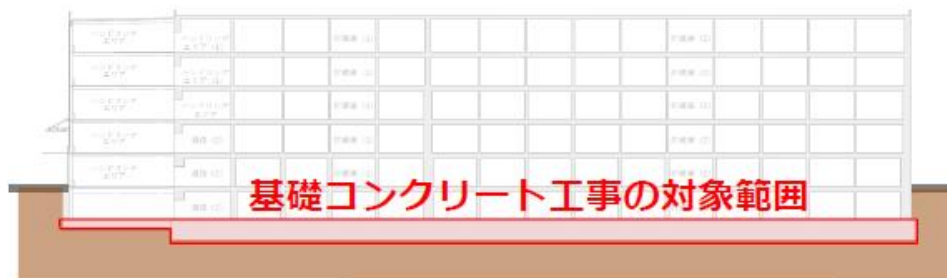
基礎コンクリート工事イメージ

- 2026年5月18日に、実施計画変更認可。2026年5月25日に貯蔵庫棟の基礎コンクリート工事を開始
- 2026年7月末時点では、基礎工事を実施中

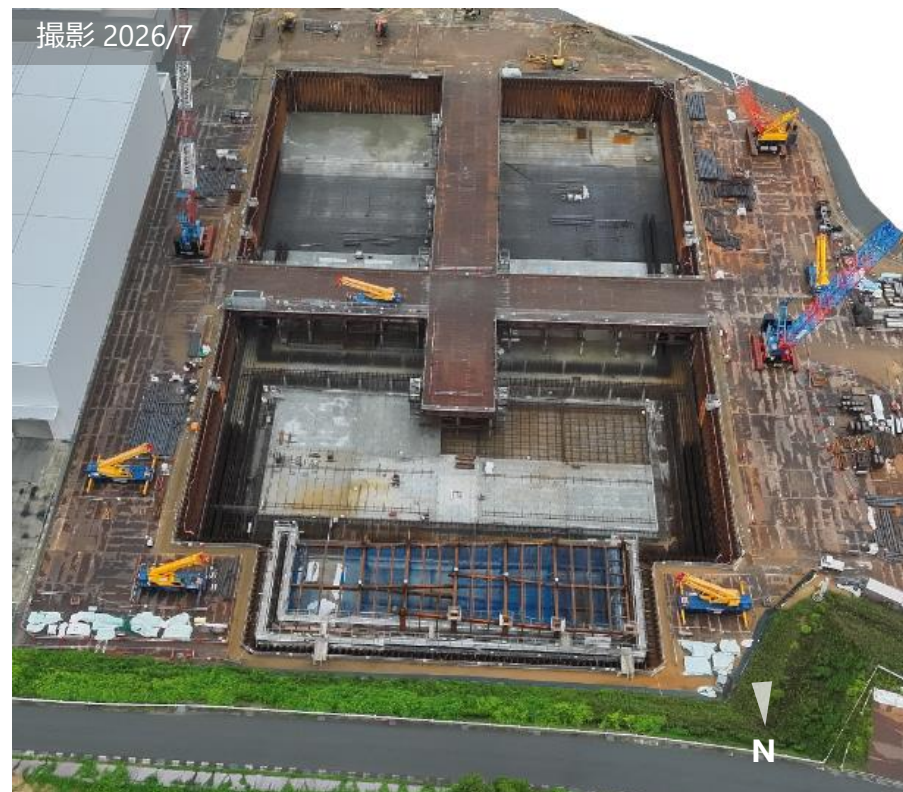
現況写真

撮影 2026/7

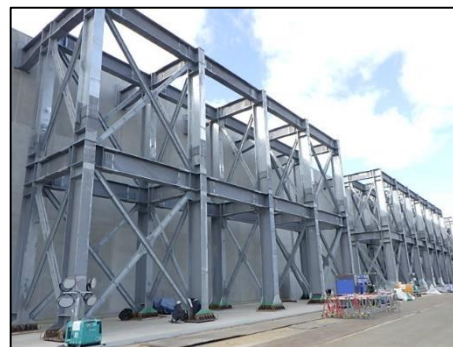
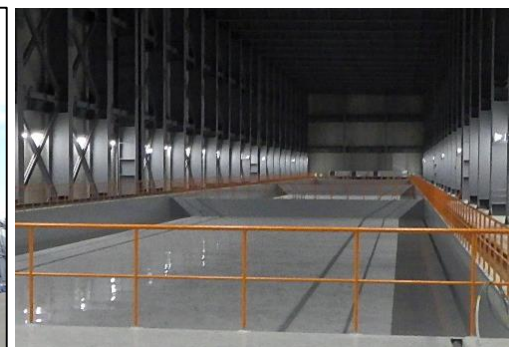
大型廃棄物保管庫第一棟（外観・内観）

- 使用済吸着塔等の水処理二次廃棄物を保管するための施設
- 内包する放射能濃度が高いSARRY吸着塔類の保管を優先し540基の保管容量を有する
- 当面は、360基（北堰・中堰）の対応を進めて、残りの180基（南堰）の計画を検討中。

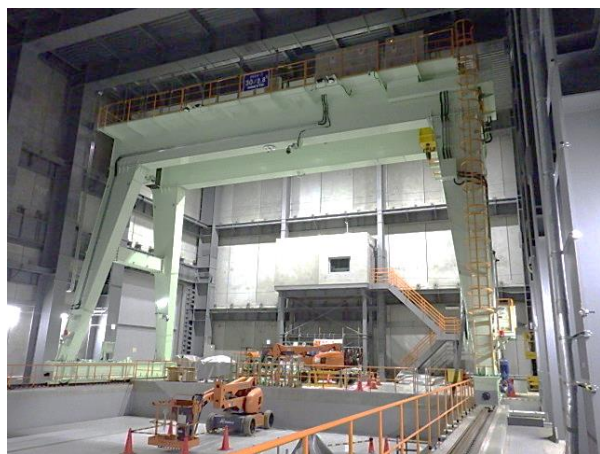
吸着塔取扱クレーンの外観

- 2026年3月 建屋耐震補強工事の完了
- 2026年6月 機電設備設置工事の完了
- 2026年7月27日 使用済吸着塔架台に関する実施計画変更認可
- 2026年8月 使用済吸着塔架台設置工事を開始
- 2026年度下半期にSARRY吸着塔の搬入を開始する予定

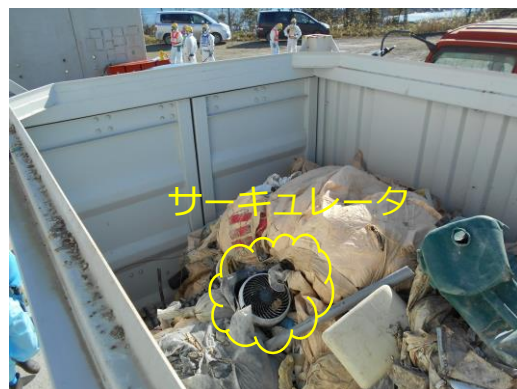
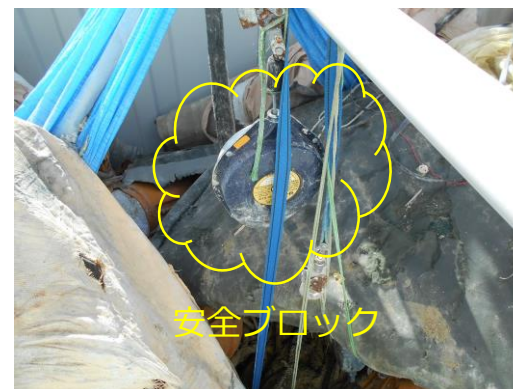
可燃性瓦礫内の不燃物

（廃棄物発生当時、可燃性瓦礫として受け入れているが、実際にはサーキュレータ等不燃物が混在している）
