## 2. 凍土遮水壁に関する検討状況

平成26年7月17日

東京電力株式会社

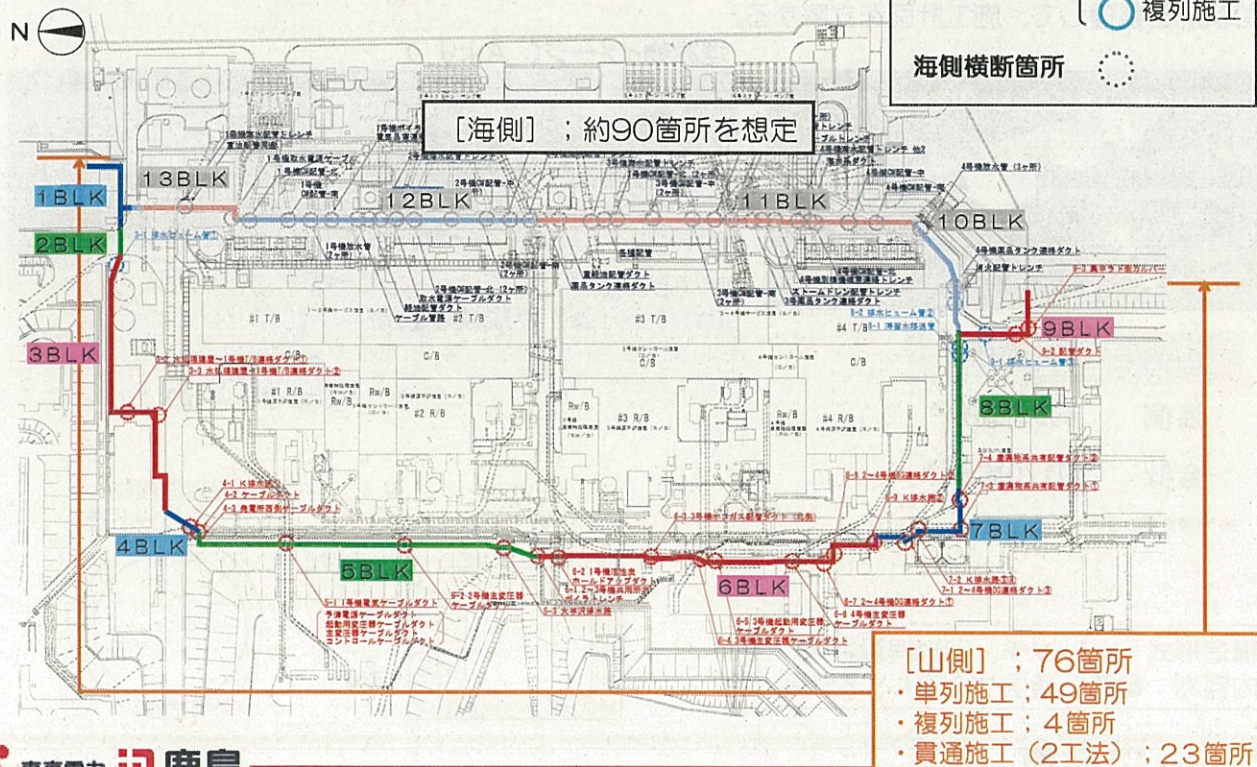
## 2.2 トレンチ貫通部施工に関する事項 (2/8) 埋設物横断箇所

凍土壁ラインの埋設物横断箇所；約170箇所

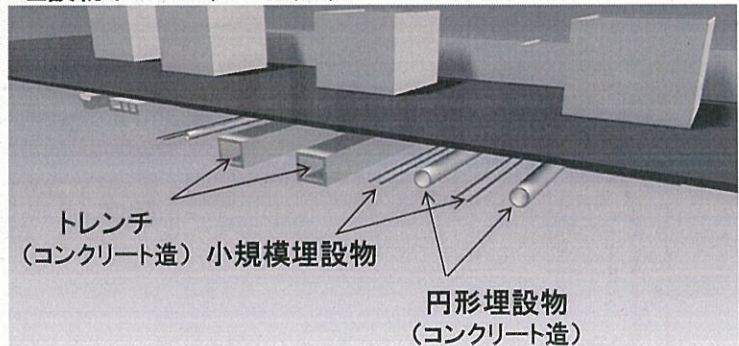
### 埋設物イメージ( Aより )

凍土壁ライン上の埋設物を図面・試掘・現地調査で確認し、構造形式、内容物、埋設物内部の状況を整理して、施工計画を立案する。

山側	76箇所※
海側	約90箇所※
合計	約170箇所※

構造形式：トレンチ、円形埋設物等  
内容物：電気・通信ケーブル、配管等

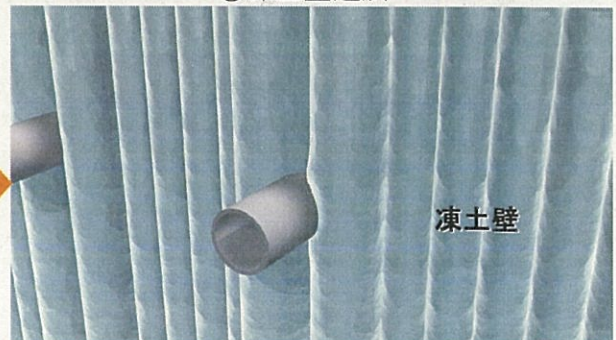
### ②複列施工

- ・埋設物の軸方向に複数の凍結管を設置
- ・埋設物上下の地盤を巻き込み凍土壁を造成

①凍結管建込み・ブライン循環

単列施工

複列施工

②凍土壁造成

※複列施工の成立性については参考資料参照

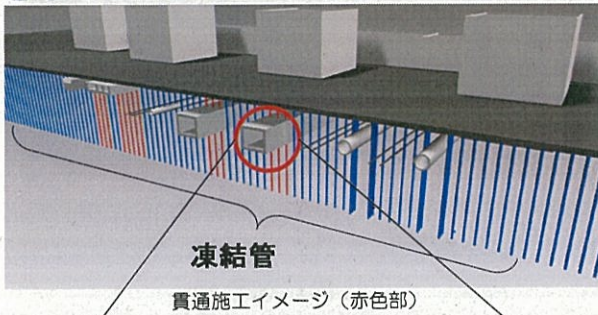
### ③貫通施工 (1)

- ・頂版・底版を貫通し、凍結管を設置
- ・埋設物上下の地盤に凍土壁を造成

#### ①凍結管建込み・ブライン循環

#### ②凍土壁造成

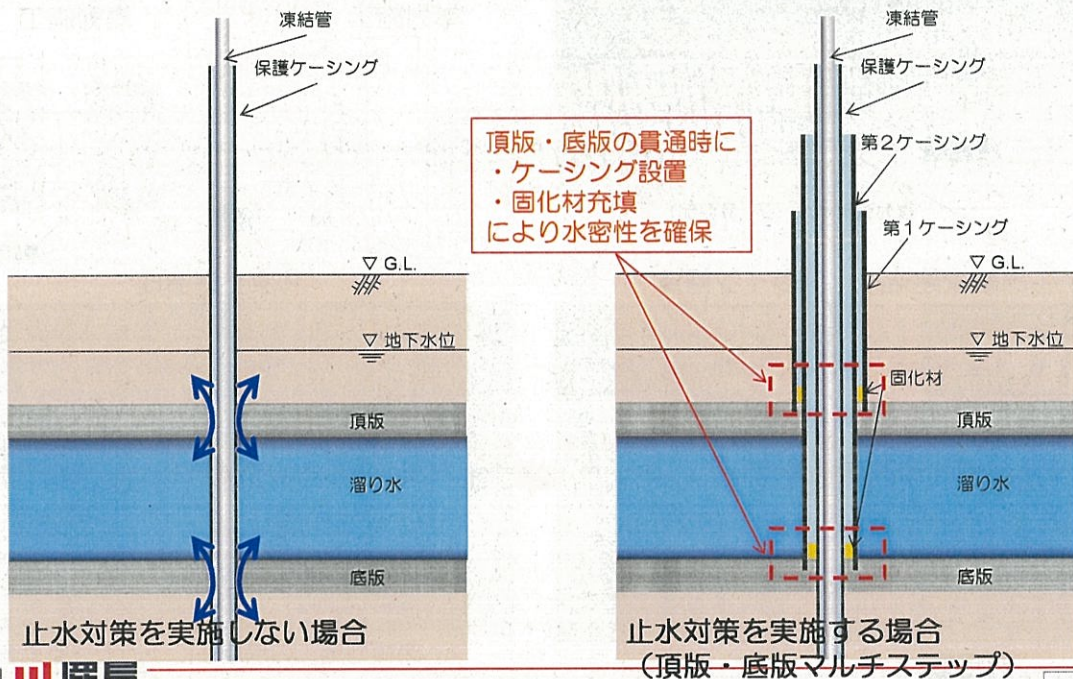
## 2. 2 トレンチ貫通部施工に関する事項 (8/8) 貫通施工時の留意事項

貫通施工を行う際には以下について留意する必要がある。

- ・埋設物内の溜り水と地下水の連通を防止する（水密性の確保）。
- ・OFケーブル（Oil Filled、ケーブル油含む）や現状使用している通信・制御ケーブルの損傷を防止する。
  - OFケーブル；トレンチ内での確認・移動
  - 通信・制御ケーブル；図面・現地確認により使用状況を確認、必要に応じて移動
