福島第一原子力発電所 6号機 燃料プール冷却浄化系の弁から水漏れについて

平成26年7月17日
東京電力株式会社
福島第一廃炉推進カンパニー
福島第一原子力発電所

福島第一原子力発電所における6号機燃料プール冷却 浄化系の弁から水漏れについて

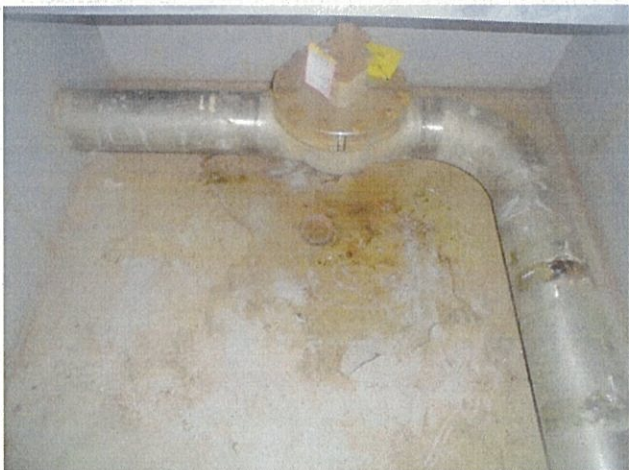
使用済燃料プール冷却浄化系
当該弁 (F042B)漏えい状況

7月11日15時30分頃、6号機原子炉建屋6階の燃料プール冷却浄化系の弁付近において、水が漏れていることを使用済燃料プール冷却の復旧作業にあっていた当社社員が発見。漏えい範囲は約1m×約0.5m×深さ約1mm。弁の漏えい状況を確認するため同系統を再起動したところ、異常がなかったことから使用済燃料プールの冷却運転を継続中。

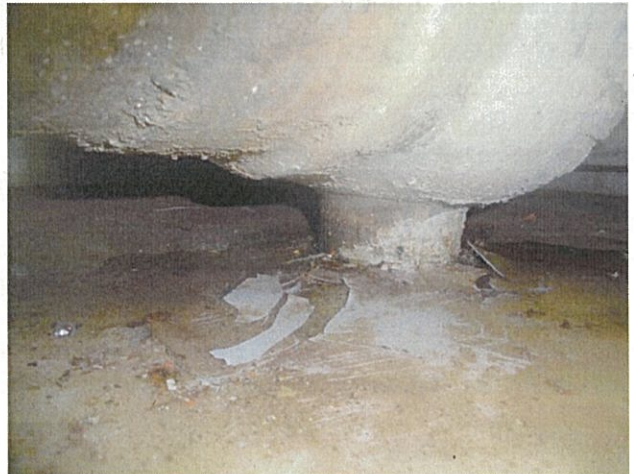
当該弁 (F042B)下部の状況

撮影日：平成26年7月11日

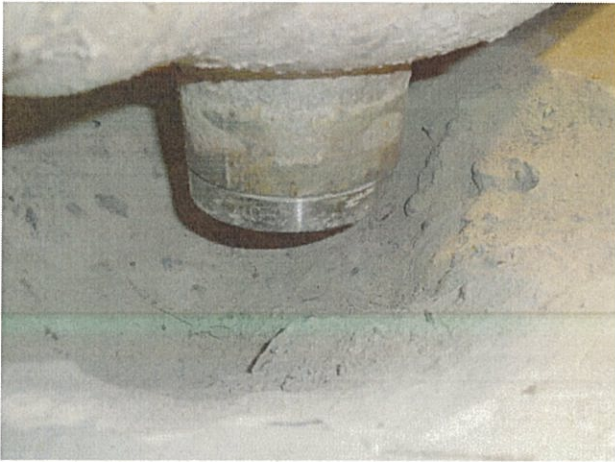
当該弁（F042B）下部の床面はつり状況

撮影日：平成26年7月14日
提 供：東京電力株式会社

- ・当該弁下部周辺の床面のはつり作業を実施。
- ・当該弁が設置されているピット内にWEBカメラを設置。

当該弁下部床面のはつり作業を実施し、漏えい状況を確認したところ、現状は漏えいは発生していないものの、漏えい部と考えられる部位の点検、補修を早期に実施すべく検討中であるが、点検の際は同系統の停止、使用済み燃料プールの水位調整などが必要となることから事前検討を充分に行い進めることとする。

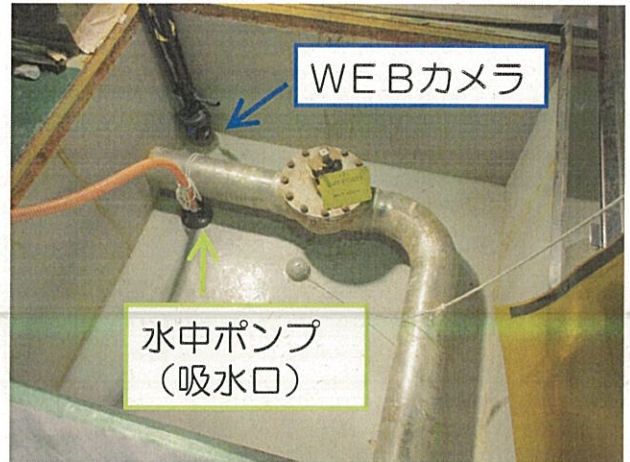
WEBカメラと水中ポンプ（吸込口）の設置状況

撮影日：平成26年7月12日
提 供：東京電力株式会社
