# 福島第一原子力発電所の 汚染水の状況と対策について

平成26年8月4日

東京電力株式会社

# 1. 「汚染水対策」の3つの基本方針

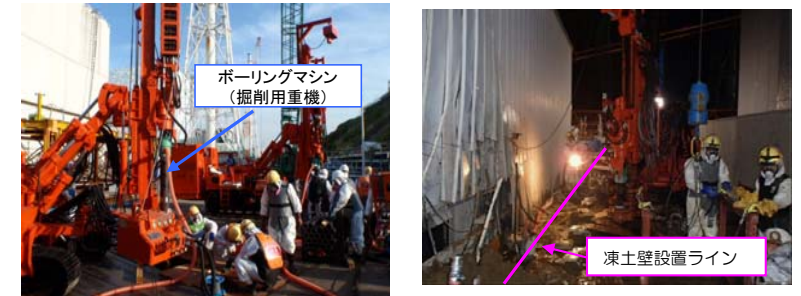
- 建屋内の地下水流入を減らすため、建屋の周囲を凍土の遮水壁で囲む計画です。
- 発電所構内にて、小規模凍土壁の凍結試験を行い、温度や掘り返した状況から、凍土壁が造成出来ることを確認しました。
- 今年度末の凍結開始を目指し、6/2より凍結管・測温管を設置する穴の掘削工事を始め、7/23時点で1割程度の掘削が完了しました。

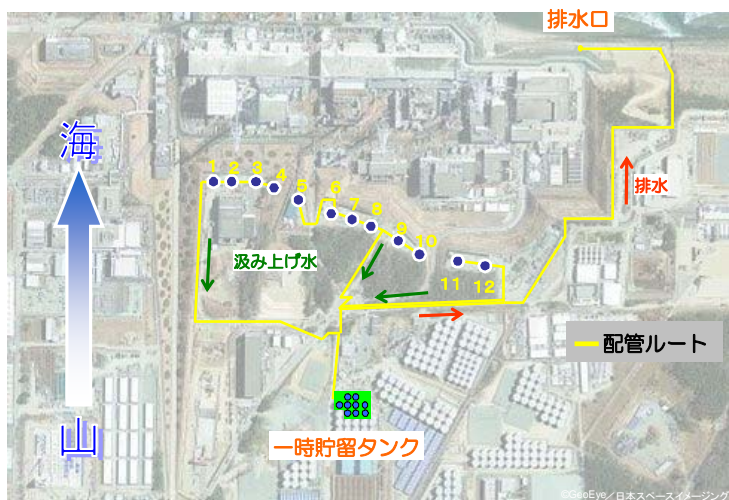
＜揚水井等の設置状況＞

- 建屋上流に12本の井戸（揚水井）を設置
- 揚水した地下水は、専用の配管で、専用のタンクに運び一時貯留
- タンク貯留水の水质を分析し、基準とする値（運用目標）未満であることを確認のうへ、排水

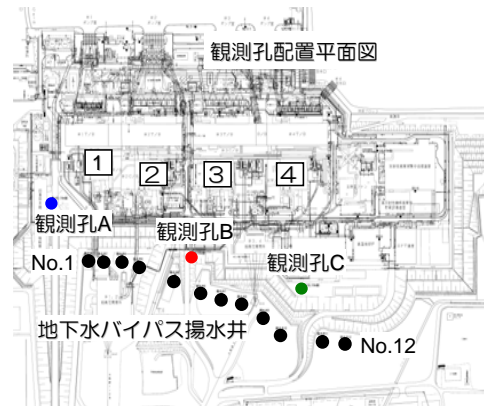
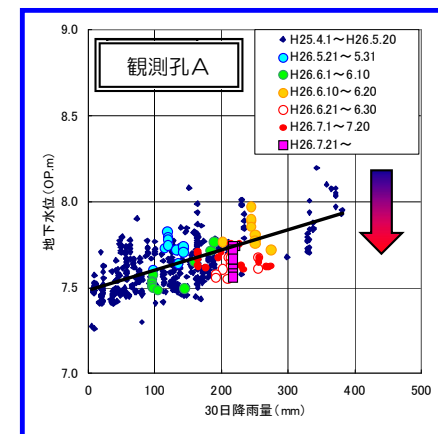
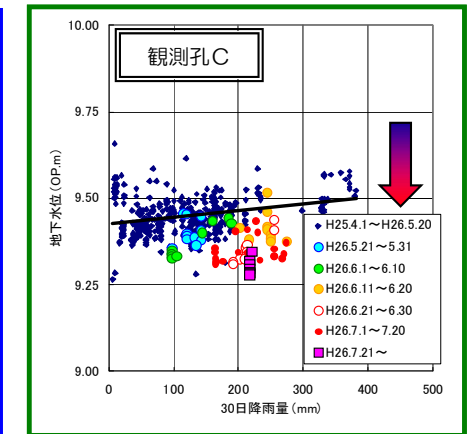
- 地下水バイパスの効果は、建屋周辺の地下水の水位により評価します。
- 建屋と同じ高さに観測用の井戸（観測孔）を設置し、地下水の水位を地下水バイパスの稼働前後で比較しました。
- 雨の影響を除いて、地下水の水位をくみ上げ開始当初と比較すると、1ヶ月程度経過した地下水の水位の方が低い傾向が確認されました。
- 今後は、建屋周辺に設置されているサブドレンの地下水の水位や、建屋流入量についても評価していきます。

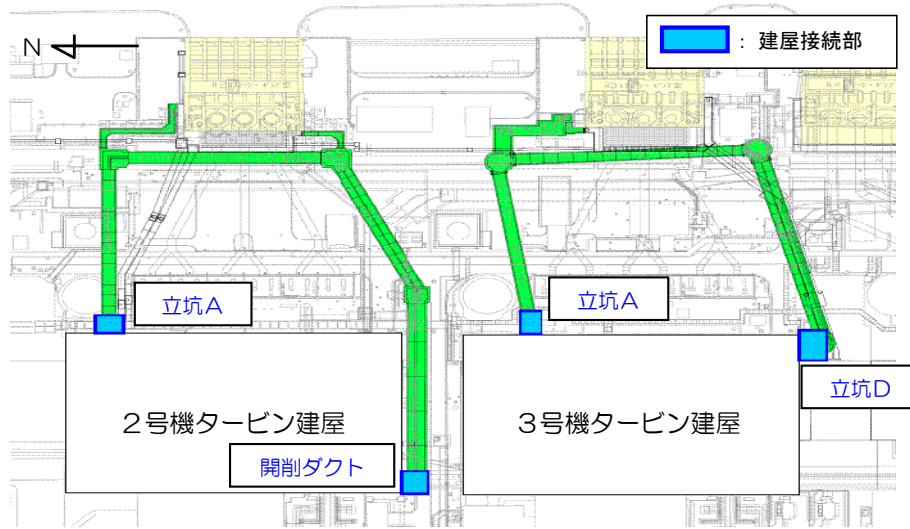
- 2, 3号機のタービン建屋海側にある海水配管トレンチ(地下トンネル)には事故直後の高濃度汚染水が残留しています。
- トレンチ内の高濃度汚染水が、大量に海に流出する万が一のリスクを未然に防止するため、トレンチ内の汚染水除去に取り組んでいます。

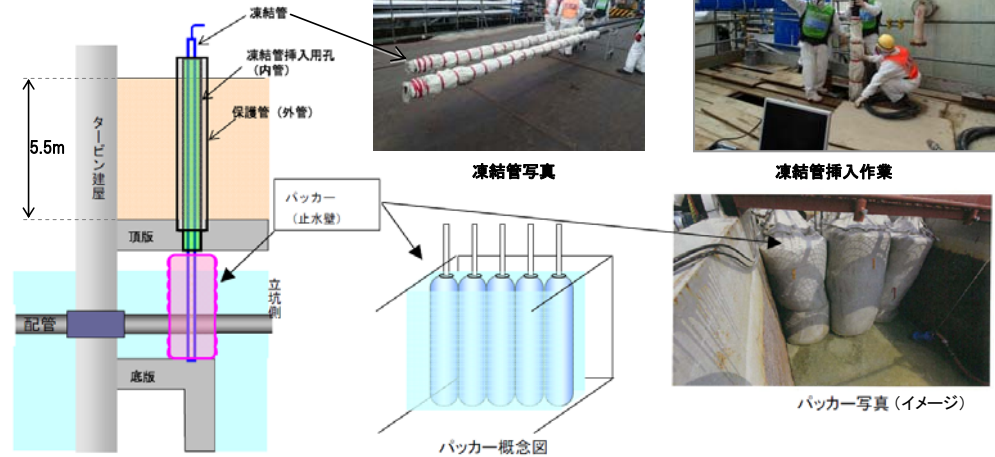
- ① 地上部からトレンチ頂版に開けた穴に、凍結管とパッカー(ナイロン製の袋)を挿入します。
- ② パッカー内にセメントとベントナイトの混合物を充填し拡張させます。
- ③ 凍結管内に冷媒を循環させます。
- ④ パッカー内の間隙水を凍結させるとともに、周囲の水も凍結させ、氷の止水壁を構築します。

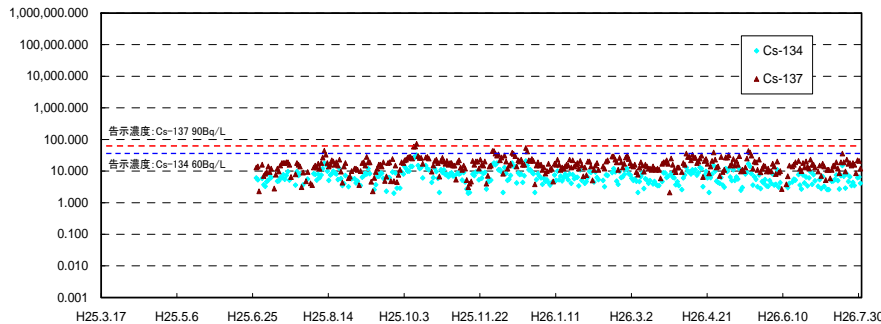
福島第一 東波除堤北側 海水放射能濃度 (Bq/L)

港湾内、東波除堤北側での海水放射能濃度は、昨年から告示濃度を少し下回る値で推移しています。

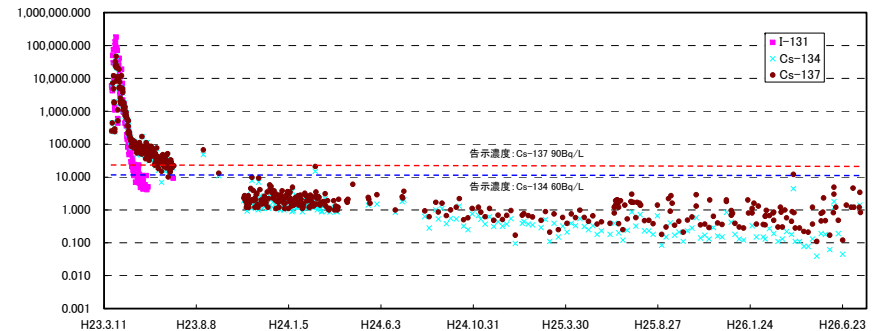
福島第一 南放水口付近 海水放射能濃度 (Bq/L)

福島第一の南放水口付近での海水放射能濃度は、比較的ばらつきがありますが、告示濃度を下回る値で推移しています。
