福島第一原子力発電所の 汚染水の状況と対策について

平成26年9月10日

東京電力株式会社

1. 「汚染水対策」の3つの基本方針

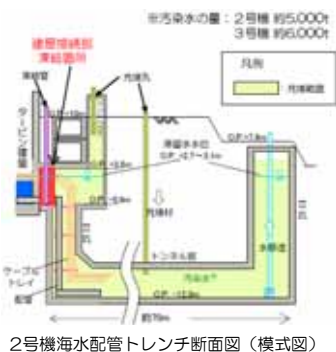
海水配管トレンチ汚染水対策の概要

- 2, 3号機のタービン建屋海側にある海水配管トレンチ（地下トンネル）には、事故直後の高濃度汚染水が残留しています。
- トレンチ内の高濃度汚染水が、大量に海に流出する万が一のリスクを未然に防止するため、トレンチ内の汚染水除去に取り組んでいます。また、トレンチ内への汚染水の再流入防止のため、建屋接続部の凍結止水等にも取り組んでいます。
- 建屋接続部の止水のため「2号機立坑A」「2号機開削ダクト」で凍結運転を開始していますが、一部の箇所では凍結が実現できていません。
- その理由として、タービン建屋と海水配管トレンチに水の流れがあり、水温差や流れが発生していることが凍結を阻害していると考えられます。
- このため、冷却能力の強化（氷の投入や凍結管増設等）を行ってきました。今後は、水の流れを抑えて凍結させるため、すき間を詰める材料を注入する等の追加対策を実施し、トレンチ内の汚染水を確実に除去します。

2号機		3号機	
立坑A	凍結運転中（4/28～）、氷・ドライアイス投入中	立坑A	削孔作業中
開削ダクト	凍結運転中（6/13～）	立坑D	削孔作業中

海水配管トレンチ凍結進捗状況（平成26年8月27日現在）

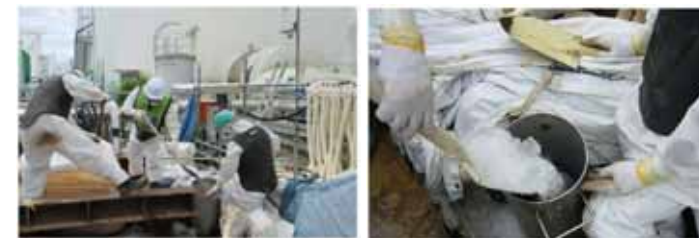
<氷投入の状況>

- ① 氷・ドライアイスの投入

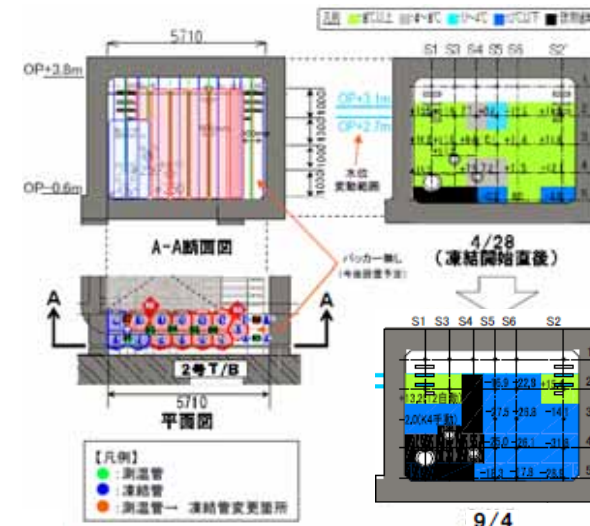
<トレンチ内の温度分布>

目標：STEP2に入る9月中旬まで、再凍結を進め急速融解を発生させず、かつ、凍結状態を今まで以上に把握する。

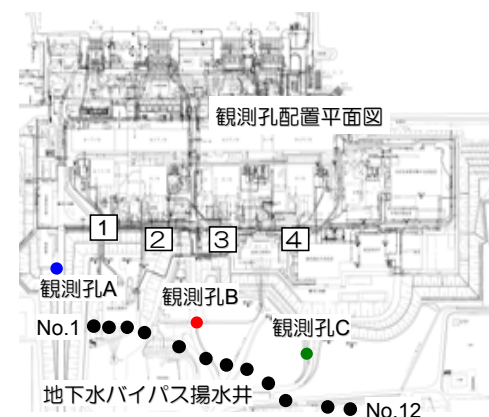
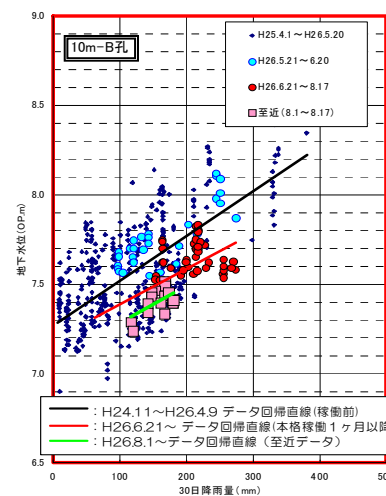
地下水バイパスの効果

- 建屋と同じ高さに観測用の井戸（観測孔）を設置し、地下水の水位を地下水バイパスの稼働前後で比較しました。
- 地下水位は、降雨量との関連が高いことから、観測孔の水位と30日累計雨量の分布を期間別に比較しました。
 - 稼働前のデータ (H24.11~H26.4)
 - 本格稼働1ヶ月以降のデータ (H26.6~)
 - 至近データ (H26.8~)
- その結果、地下水バイパスの稼働後、観測孔の水位が低下していると認められます。

- 地下水は、山側から海側に向かって流れています。その地下水の一部が建屋に流入し、汚染源に触れ、汚染水となり、汚染水が増加します。建屋内へ流入する地下水を少なくすることを目的に、建屋よりも上流で井戸を掘り、地下水を汲み上げて流路を変更する「地下水バイパス」を実施しています。
- これまでに、約32,942m³の地下水を、水質が運用目標を満足していることを東京電力及び第三者機関（日本分析センター）で確認した上で排水を実施しています。
- 地下水バイパスの効果は、建屋周辺の地下水の水位により評価します。
- 観測孔の地下水位が、地下水バイパスの汲み上げ開始前と比較し20~30cm程度低下していることが確認されました。

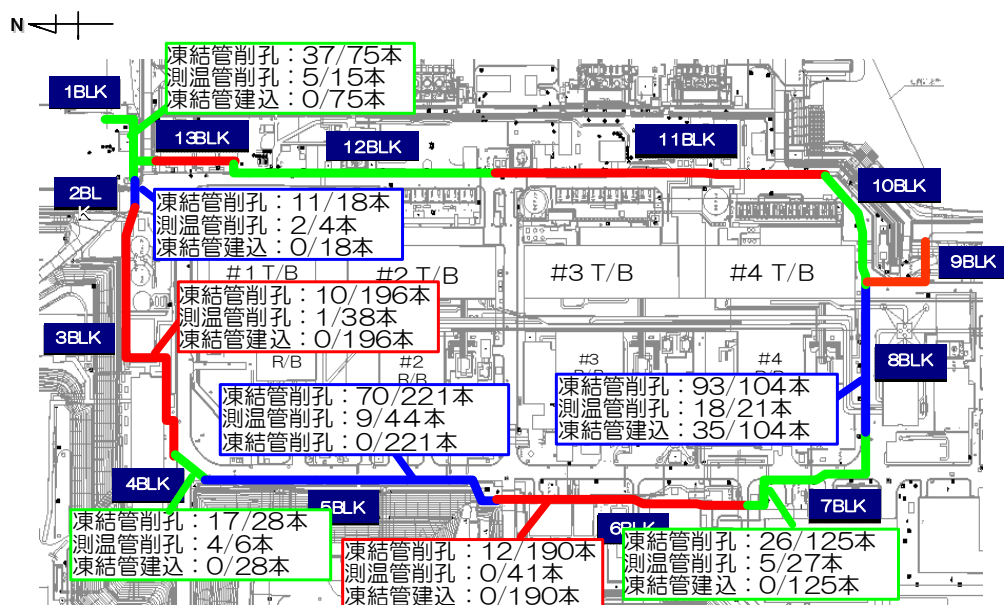
凍土遮水壁の削孔の進捗状況

削孔完了本数／全削孔本数 (8/27現在)

凍結管削孔本数累計：276／1,545本

測温管削孔本数累計：44／315本

凍結管建込本数累計：35／1,545本

- 建屋内の地下水流入を減らすため、建屋の周囲を凍土の遮水壁で囲む計画です。
- 凍土壁は、凍結プラントで-30℃程度に冷却したブライン*を、ブライン配管を通じて各凍結管に送り、循環させることで凍土を造成し維持します。
- 発電所構内にて、小規模凍土壁の凍結試験を行い、温度や掘り返した状況から、凍土壁が造成出来ることを確認しました。
- 今年度末の凍結開始を目指し、6/2より凍結管・測温管を設置する削孔（穴の掘削）工事を始め、8/27時点で約17%の掘削が完了しました。また、8/4より凍結管の設置を開始しました。

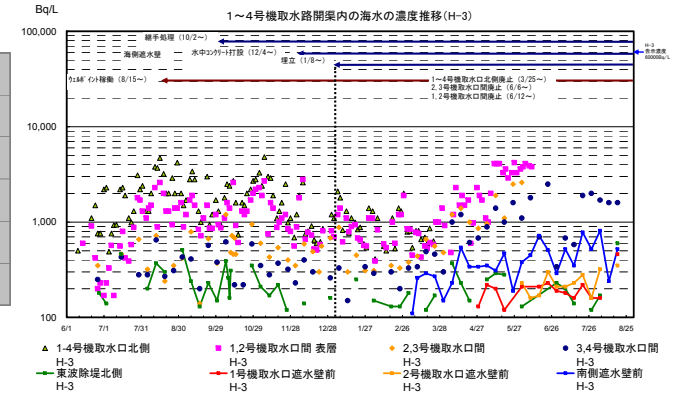
1～4号開渠内への地下水の流出

- 1～4号機取水路開渠内の放射性物質濃度（トリチウム：H-3）は、海側遮水壁設置工事後、上昇し、その濃度を維持しており、引き続き継続監視を行って参ります。これは、放射性物質を含む地下水が流出しているため、海側遮水壁の閉塞すれば、港湾内の水質改善が見込まれます。

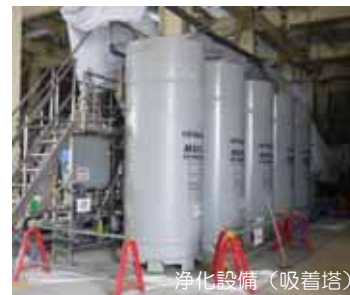
サブドレン、地下水ドレンの準備状況

- サブドレンについては、くみ上げた地下水を安定的に浄化できることを試験で確認しています。試験では、浄化設備で地下水を浄化し、浄化後の地下水の水質が地下水バイパスの運用目標を下回ることを確認しています。
