事務連絡

消費者庁消費者安全課

介護ベッド用手すりのすき間に頭や首、手足  
などを挟む事故等に係る注意喚起について

介護ベッド用手すり（管理番号：A201000531）

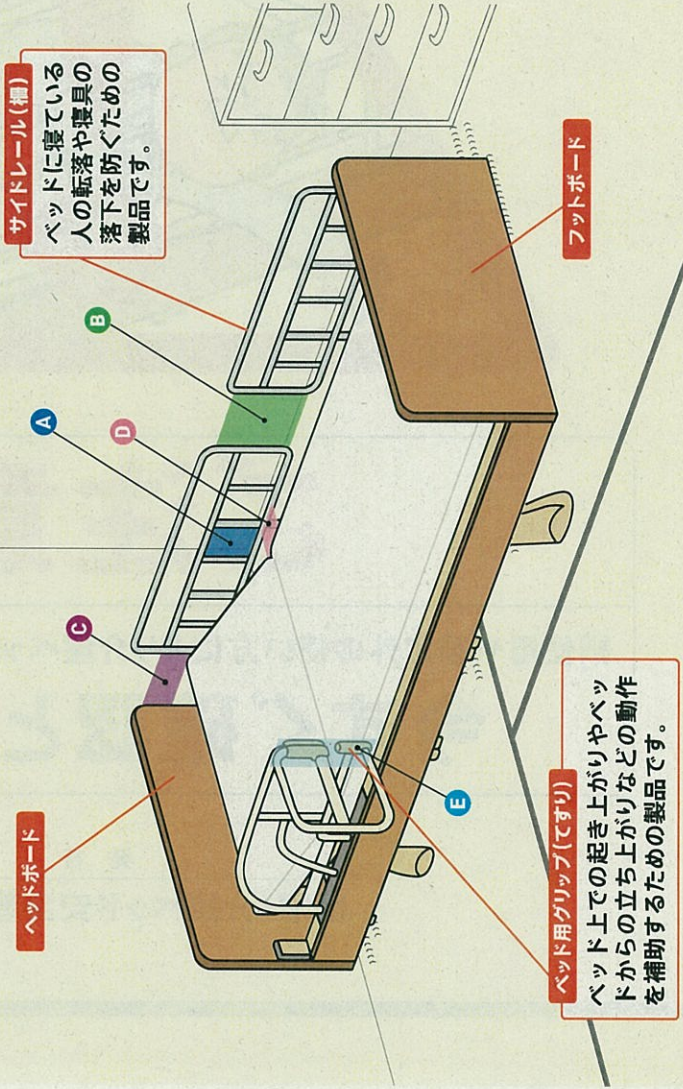
## サイドレール関連 36件

- A** サイドレール内のすき間
- B** サイドレールとサイドレールのすき間
- C** サイドレールとボードのすき間
- D** サイドレールとマットのすき間
- E** ベッド用グリップの固定レバーなど

ベッド上での起き上がりやベッドからの立ち上がりなどの動作を補助するための製品です。

サイドレール(柵)に寝ている人の転落や寝具の落下を防ぐための製品です。

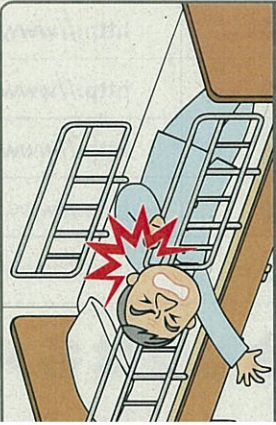
サイドレールとサイドレールのすき間

すき間に首が入り込む事故が多発しています。

護ベッドのJIS規格では、図のようにサイドレールとサイドレールのすき間に直径6cmの硬い円柱状の器具が入らないこととされています。

ベアサーなどによりサイドレールとサイドレールの間にはさまらないようにしましょう。メーカーにより対応が異なります。詳しくはメーカーにご確認下さい

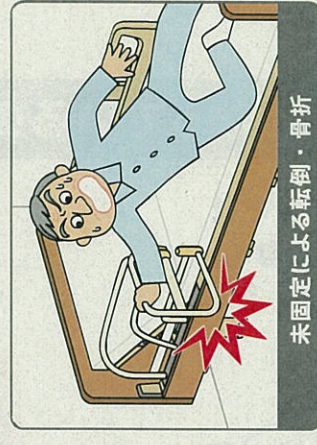
未固定による転倒・骨折

ベッド用グリップの固定を確認していますか？

しっかり固定していないと……立ち上がるときに転倒し骨折する原因になります。

首振り機構の固定、ベッドへの固定は確實ですか？
