## 装置活用事例⑥

# 小型アクチュエータから発生する磁界ノイズの解析

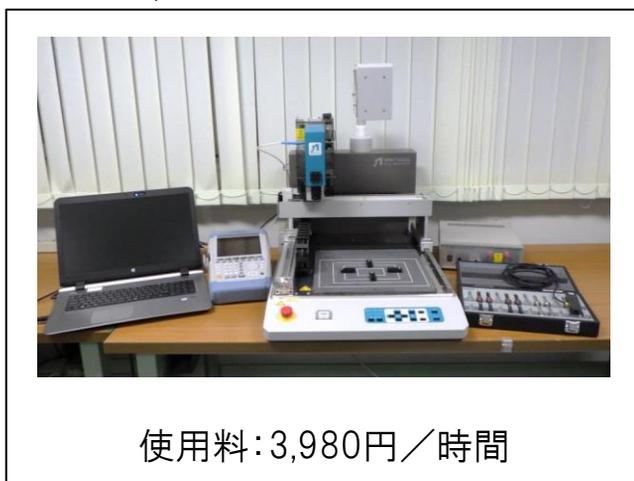
装置名:ノイズ源探索装置

(ノイズスキャナー:森田テック WM7400

スペクトラムアナライザ:ローデ・シュワルツ FSH8)

ノイズの強度分布と周波数を可視化できるノイズ源探索装置(ノイズスキャナーとスペクトラムアナライザ)を使って観測した。

- ① 先端径1mmのプローブを使用し、1～5mmピッチでアクチュエータ上の平面を自動トレースし、ノイズ強度分布を取得した。
- ② ノイズ強度分布とカメラ画像を重ね合わせてマッピングし、アクチュエータのノイズ発生源と周波数を特定した。
- ③ データを会社に持ち帰り、詳細なデータ解析ができるよう、ライセンスフリーのViewerを紹介した。
