東京電力株式会社

貯蔵タンクの漏えい対策

平成24年2月14日
福島第一安定化センター

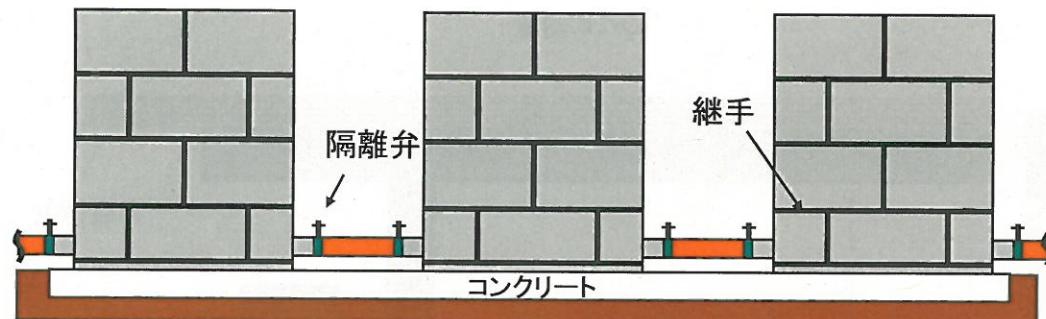
| 鋼製丸型タンク | | |
| 構造 | 隔離弁 | 塗装(内面) |
| 鋼板継手構造 | タンク毎に設置 | タールエポキシ |

<継手シールの劣化>

継手部からの漏えい

鋼製丸型タンクの漏えい

タンク継手部のゴムパッキンが応力緩和により変形し、ボルト締め付けトルクが低下したことにより漏えいしたものと推定。増し締めにより漏えい停止。

定期的な点検及び増し締め

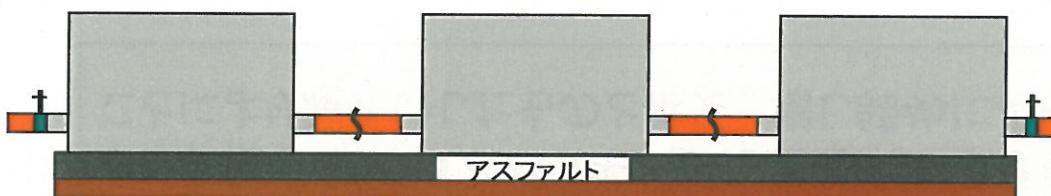
| ノッチタンク(鋼製角型タンク) | | |
| 構造 | 隔離弁 | 塗装(内面) |
| 鋼板溶接構造 | タンク間に隔離弁無し | タールエポキシ(一部のタンク) |

<地震時のリスク>

タンク滑動(地震)によるホース損傷

- 満水の鋼製丸型タンク、防災タンクは隔離弁閉止
- コンクリート基礎への堰設置(鋼製丸型タンク)
- 設置エリア周囲への堰設置(全てのタンク)
- 鋼製角型タンクの廃液抜き取り
(鋼製丸型タンクへの移送)
