# 1号機 原子炉建屋三角コーナー 滞留水調査結果について

2012年11月6日  
東京電力株式会社

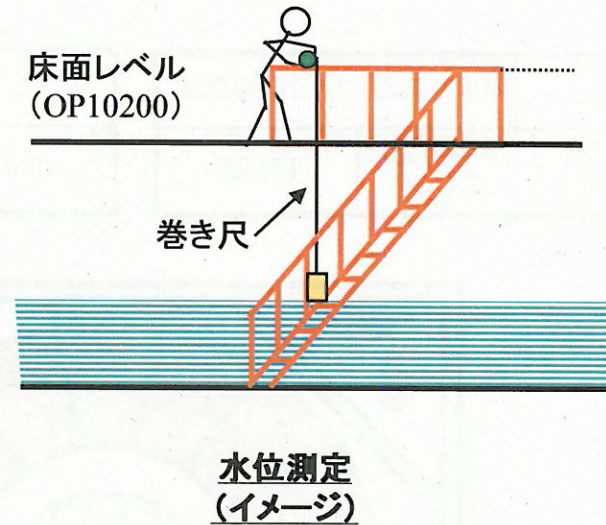
### ●水位および温度測定結果

場所	水位
定水位 結果測	北東コーナー	OP 3910 mm
	北西コーナー	OP 4420 mm

場所	温度
定温度 結果測	北東コーナー	32.4℃
	北西コーナー	32.6℃

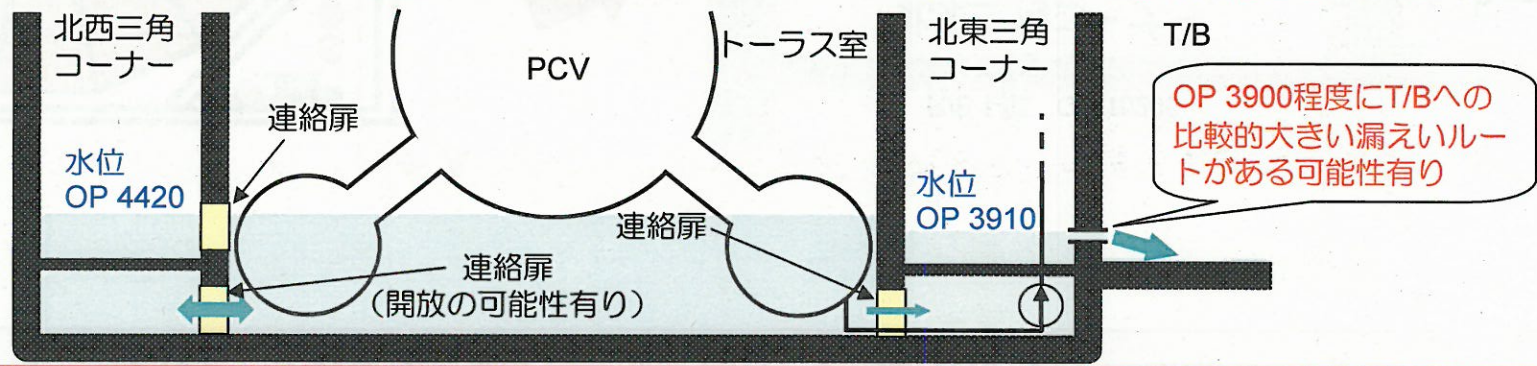
北西および北東三角コーナーの各測定項目の比較およびこれまでの測定値の傾向から、以下の考察を行った。

測定項目	三角コーナーの比較	測定値の傾向	考察
放射能濃度	北東≒北西 (有意な差は無し) 地下水の流入もしくはPCVにつながる系統からの漏えいによる希釈の差は見られない	希釈傾向有り 10 <sup>6</sup> Bq/cm <sup>3</sup> (H23.5) →10 <sup>4</sup> Bq/cm <sup>3</sup> (H24.9)	各三角コーナーとトーラス室の滞留水の様子 ・北東三角コーナーのPCVにつながる系統からの漏えいの可能性は低い ・北西三角コーナーは地下水の流入経路となる貫通口も無いことから、地下水の流入の可能性は低い
水位	北東<北西 (水位差約500mm) 北東：隣接建屋(T/B)への漏えいの可能性? 北西：地下水流入の可能性?	—	北東三角コーナーのOP 3900程度のレベルに、T/Bへ流出する比較的大きい漏えいルートがある可能性有り(貫通口等)
塩素濃度	北東 > 北西 (200ppm) (100ppm)	塩分除去傾向有り 3115ppm (H23.5) →100ppm (H24.9)	北東と北西の塩素濃度の差については考察できず(引き続き調査を行う)
温度	北東≒北西 (有意な差は無し)	下がり傾向有り	考察できることは特になし
