3号機使用済燃料プール循環冷却設備停止の 原因分析及び対策について

平成25年4月12日
東京電力株式会社

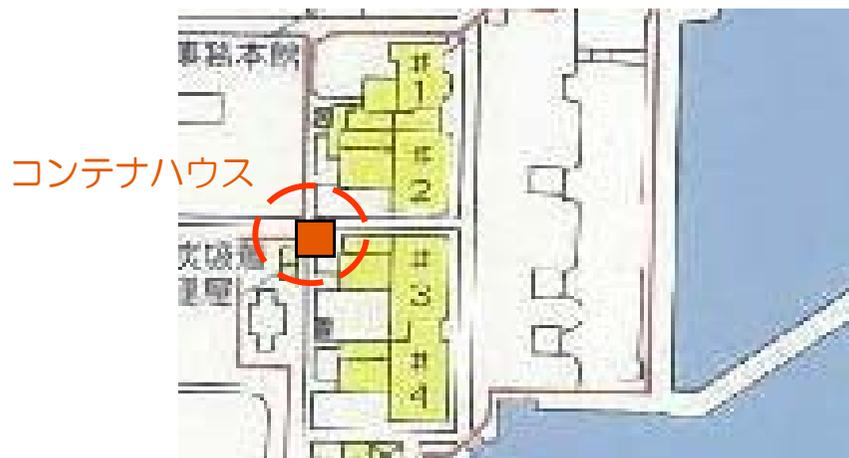
3号機コンテナハウス外景

平成25年4月5日14時27分、3号機使用済燃料プール(以下SFP)循環冷却設備の動力盤が設置されているコンテナハウス内において、小動物侵入対策として、動力盤下部の開口部を塞ぐ作業を直営にて実施していたところ、**制御盤に「動力盤故障」警報が発生し、3号機SFP循環冷却設備が停止した**

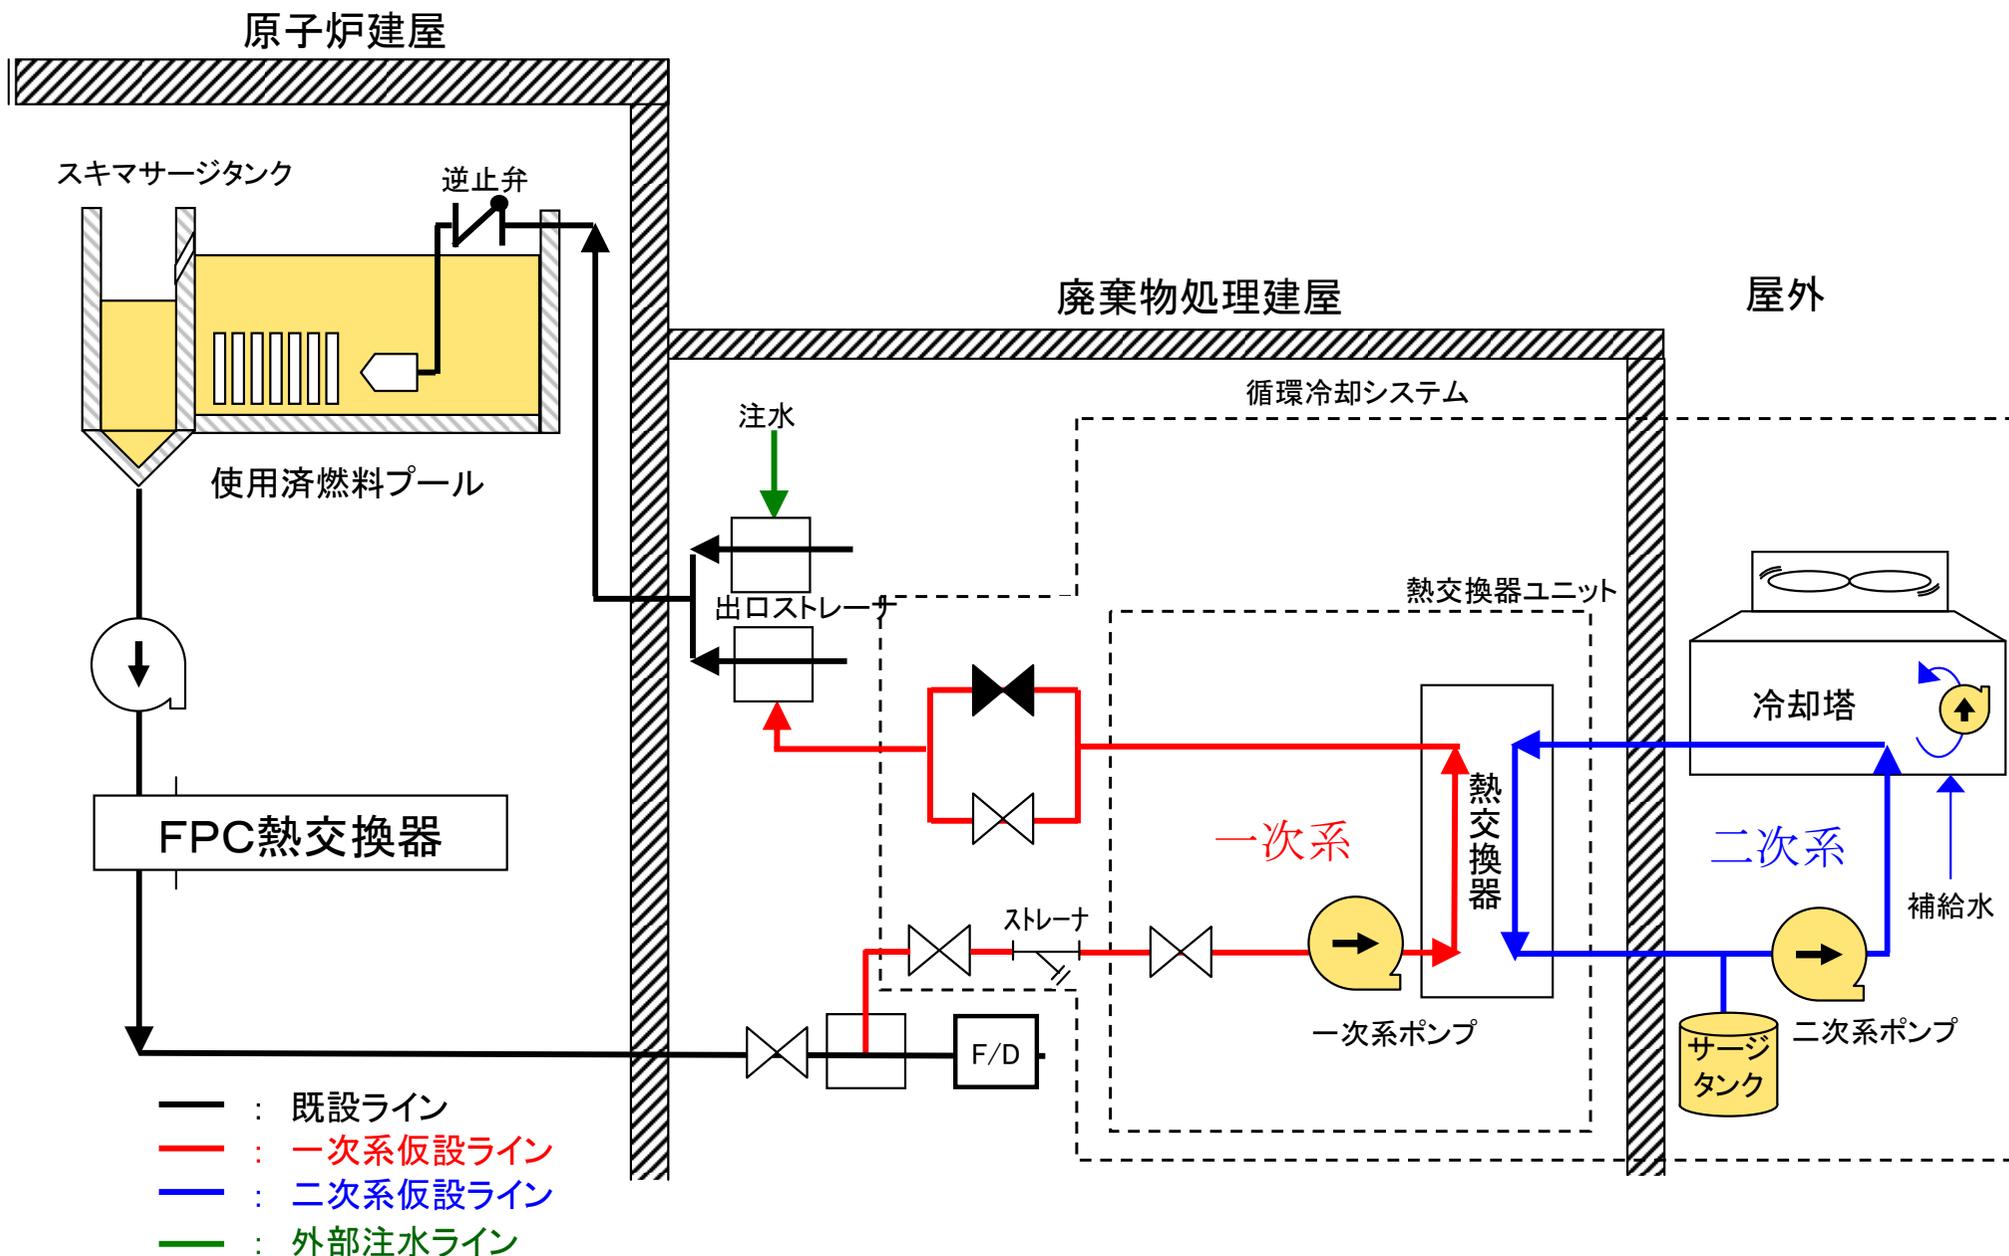
【参考】 系統概要図

- ① 金網の切れ目を塞ぐために使用した針金が端子に接触し、針金と金網を介して端子と接地線がつながり、**地絡が発生した**
- ② 地絡が発生したことにより、**動力盤上流の分電盤の遮断器が動作し、「動力盤故障」が発生した**ことで、SFP循環冷却設備が停止した
