福島第一原子力発電所 地下貯水槽からの漏えいについて

平成25年4月24日

東京電力株式会社

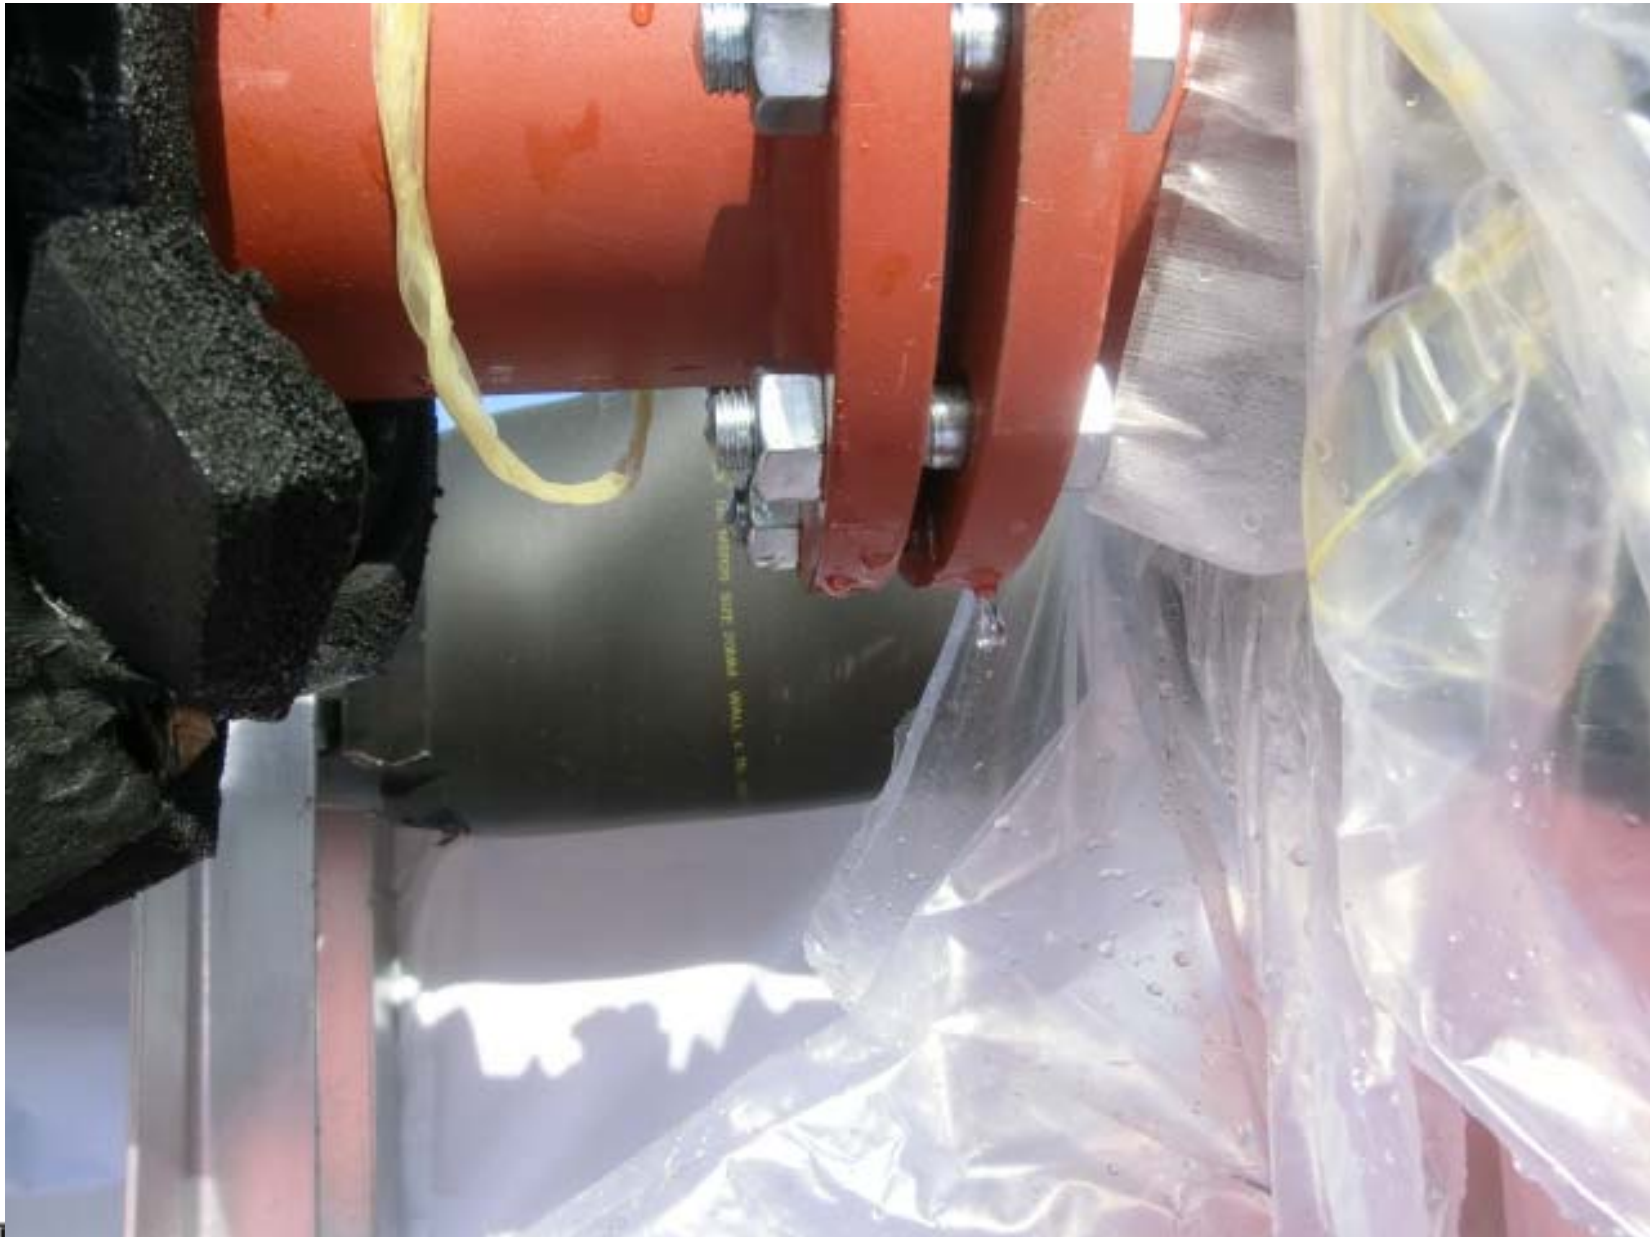
(参考) No.3南西側マンホールの移送ポンプ フランジ部 保温材撤去後

- 日時:平成25年4月11日 14:03
- 場所:地下貯水槽No.3上の移送ポンプ出口付近のフランジ部より漏えいが発生。(線量測定: $\beta + \gamma = 0.1 \sim 28\text{mSv/h}$)
- 原因調査:フランジの分解点検の結果、
 - ①ガスケット、フランジ面に割れ、傷、変形等の異常なし。
 - ②フランジ面間隙測定の結果、間隙の不均一とつぶれ代の拡大を確認。
- 推定原因:経時的な気温の変化によるフランジ部の締付状態の変化による面圧の低下
- 対策:4月11日 19:50に当該フランジのガスケットを交換後、締付確認を行い現状復帰。汚染砂利は回収。
- 今後の対応:地下貯水槽からの移送ラインにおける通水確認未実施のフランジ部については、移送前の締付確認及び、通水時の漏えい監視(ポンプ寸動、監視人・連絡)を徹底。

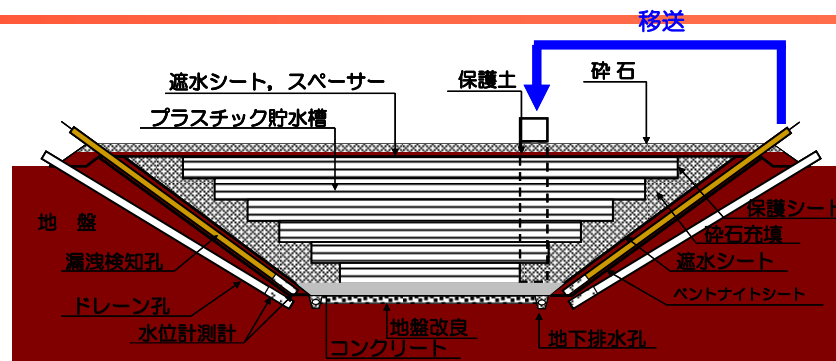
- 漏えい検知孔から周辺地盤への拡散防止のため、漏えい検知孔内の汚染水を回収し、地下貯水槽内に戻す。

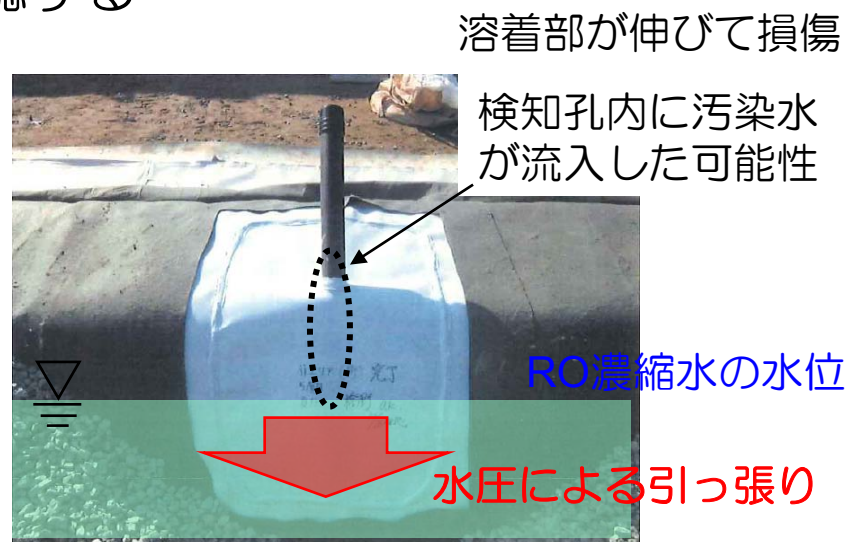
- 漏えい検知孔貫通部の不具合が可能性のひとつとして考えられる
- 高いベータ線が検出されている北東側付近で漏えいが発生している可能性が高い

- 漏えい原因の可能性が高い北東側の漏えい検知孔貫通部の遮水シートや検知孔の状態を目視により確認する

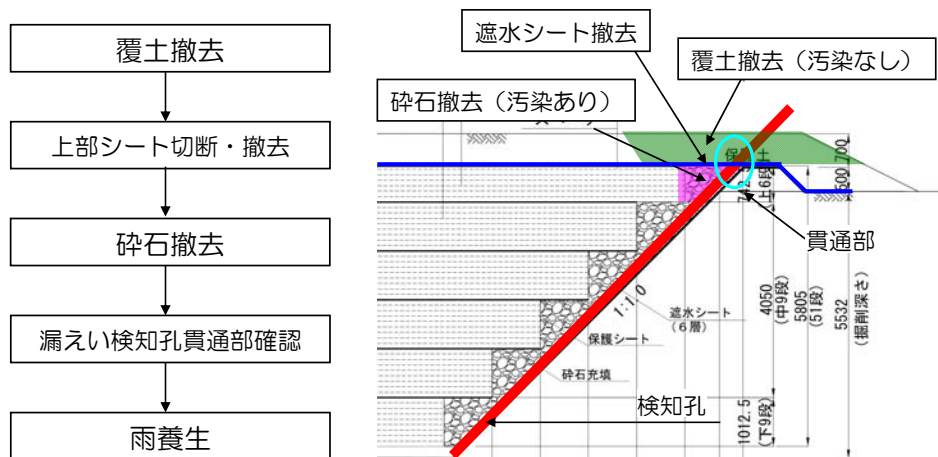
- 漏えい原因の可能性が高いNo. ii 北東側の漏えい検知孔貫通部の遮水シートや検知孔の状態を目視により確認する

溶着部の伸びによる損傷は確認できず
スパーク試験による異常も認められず
