# 福島第一原子力発電所 地下貯水槽からの漏えいについて

平成25年6月 1 1 日

東京電力株式会社

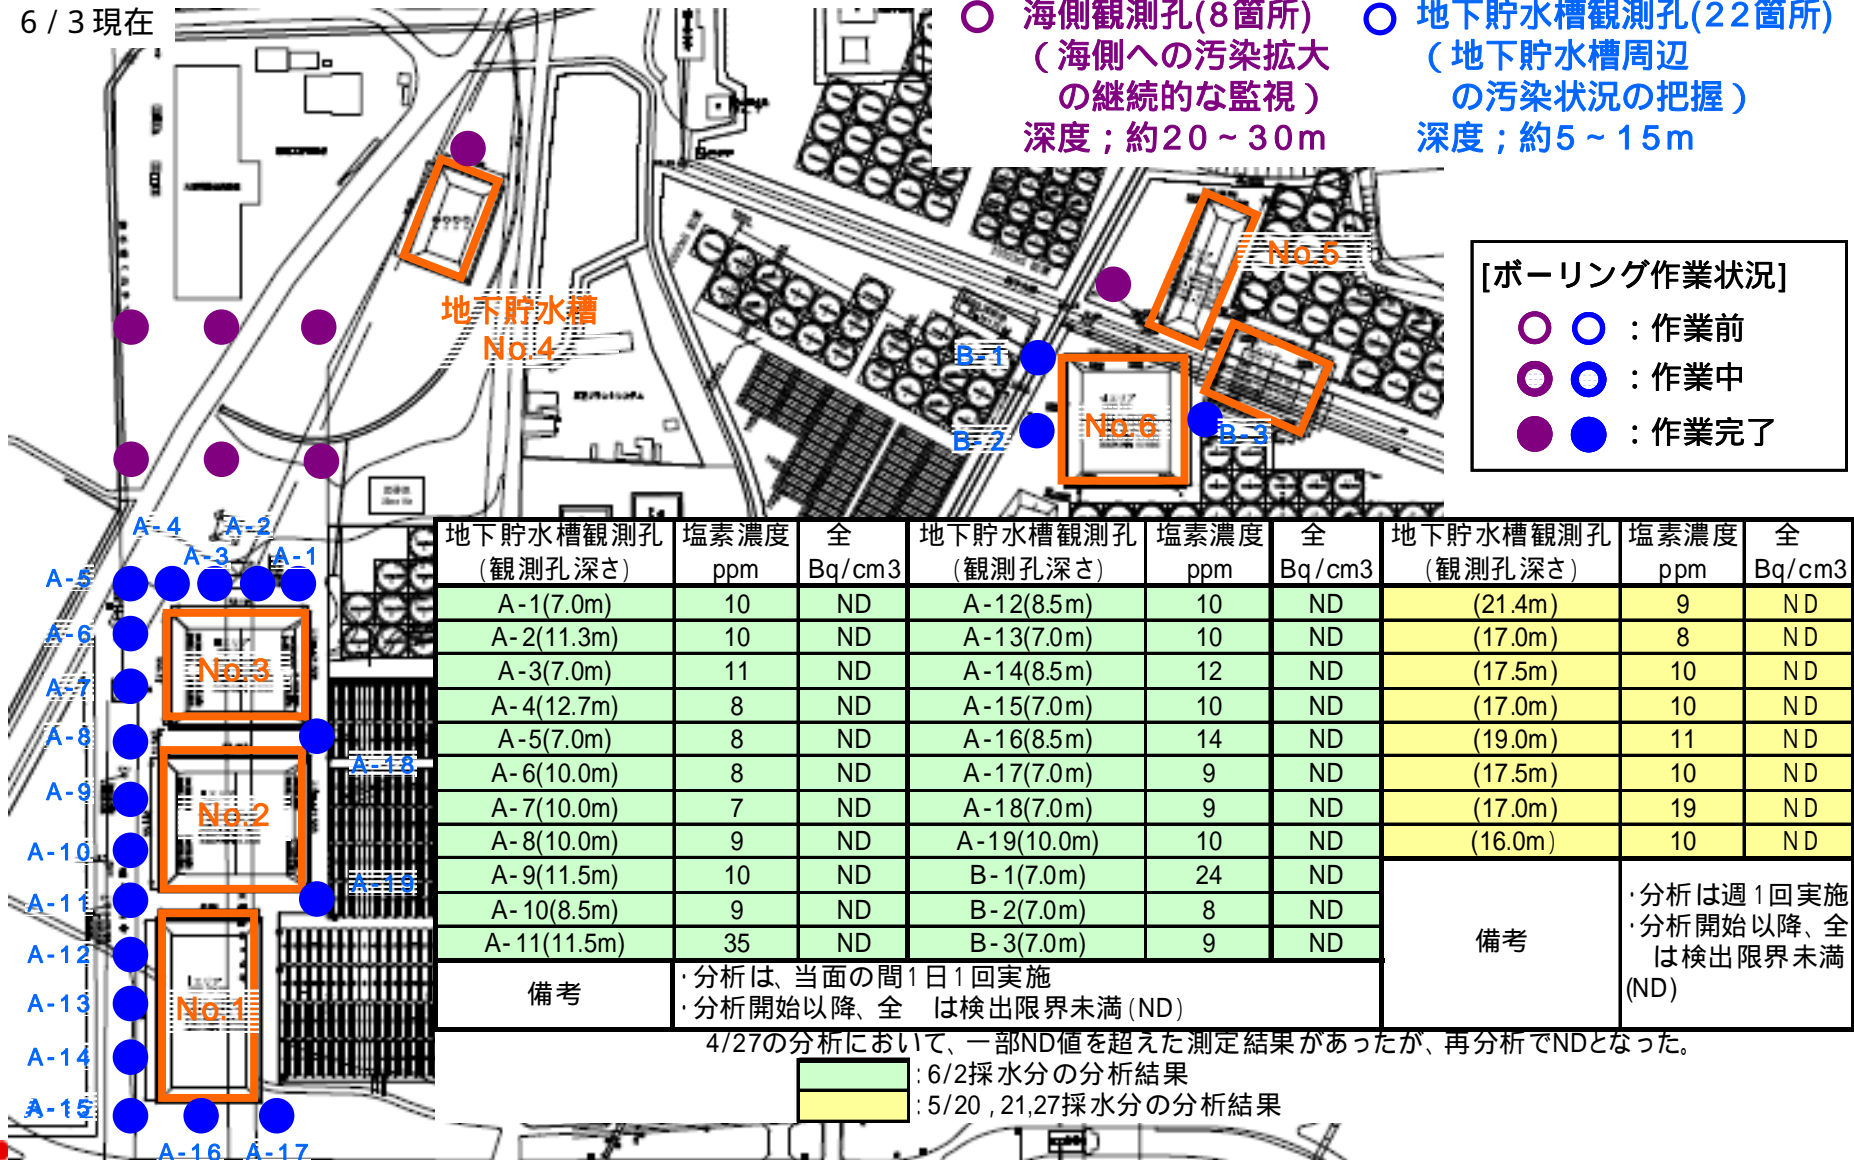
## ボーリング調査結果

# 6. 地下貯水槽漏えい範囲についての調査(1)

6 / 3 現在

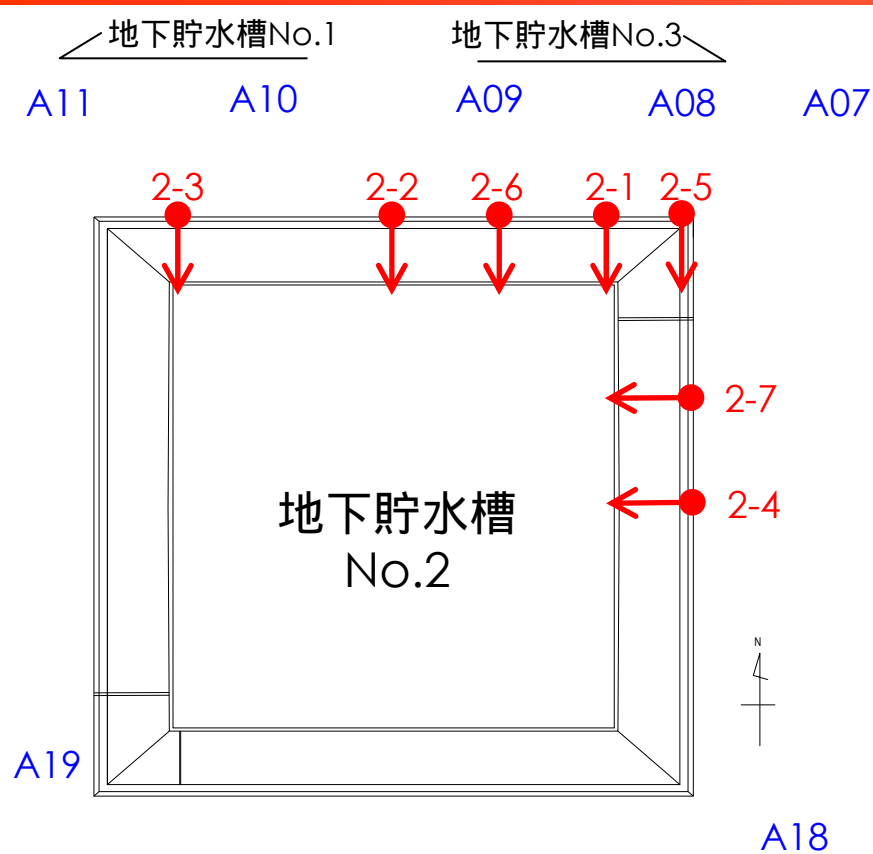
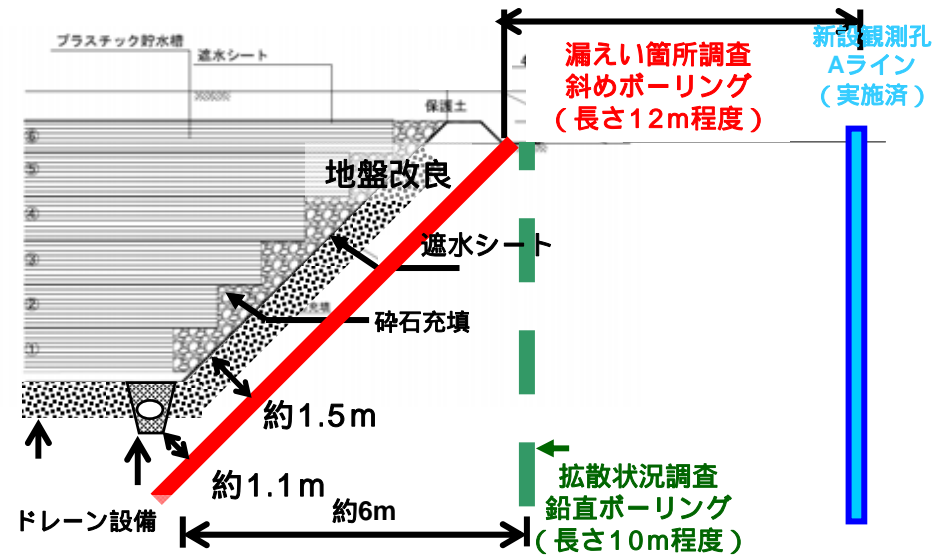
# 6. 地下貯水槽漏えい範囲についての調査(2)

- : 地下貯水槽観測孔Aライン  
(全19箇所のうち、周辺の7箇所抜粋)
- : 地質調査孔 (拡散状況調査)  
(1箇所) [鉛直ボーリング]
- : 地下貯水槽No.2観測孔 (漏えい箇所調査)  
(7箇所) [斜めボーリング]

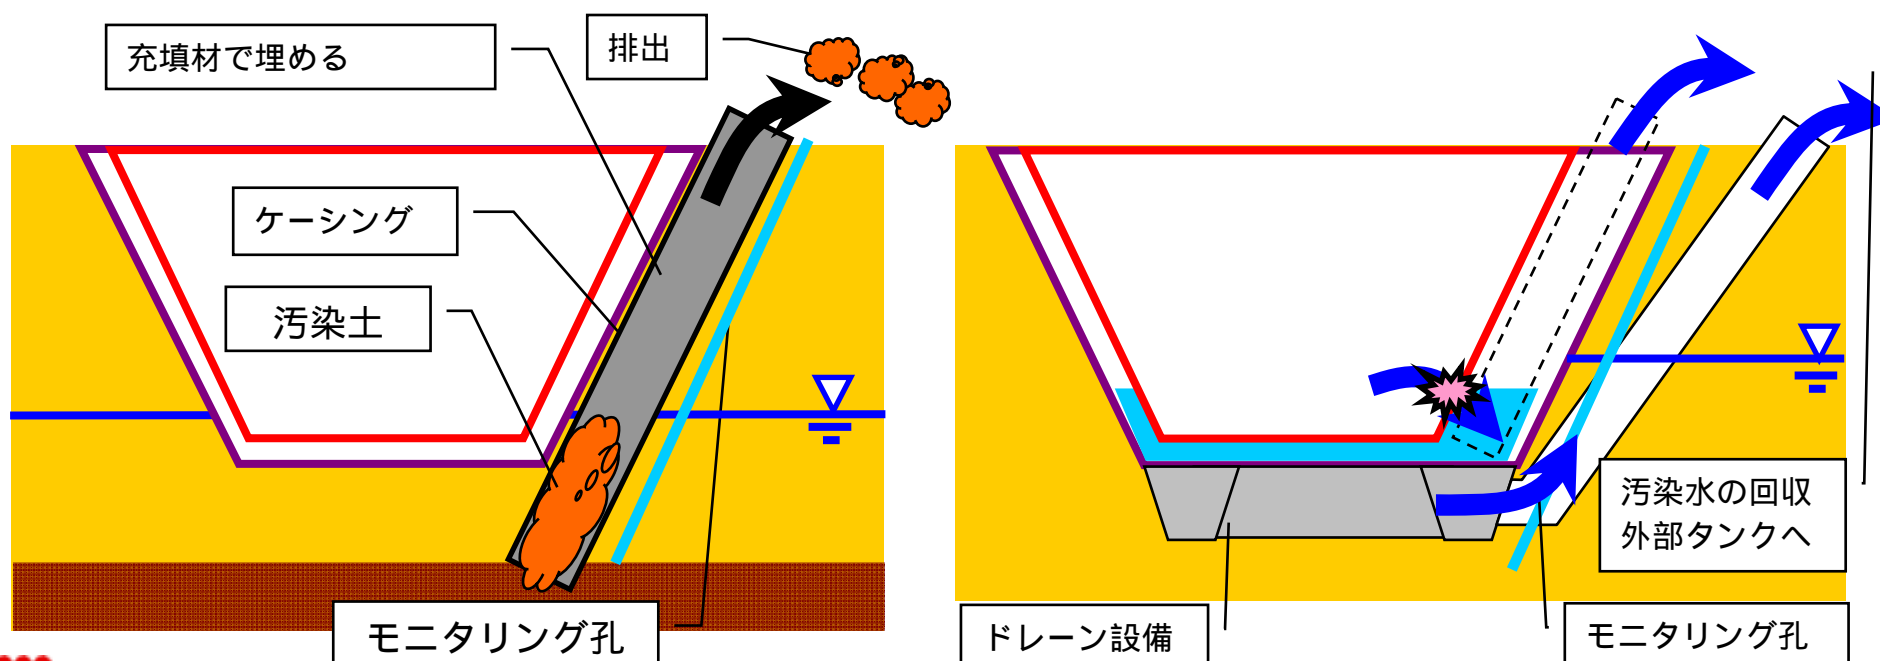
#### ● 室内試験の検討

### ■ 原因究明

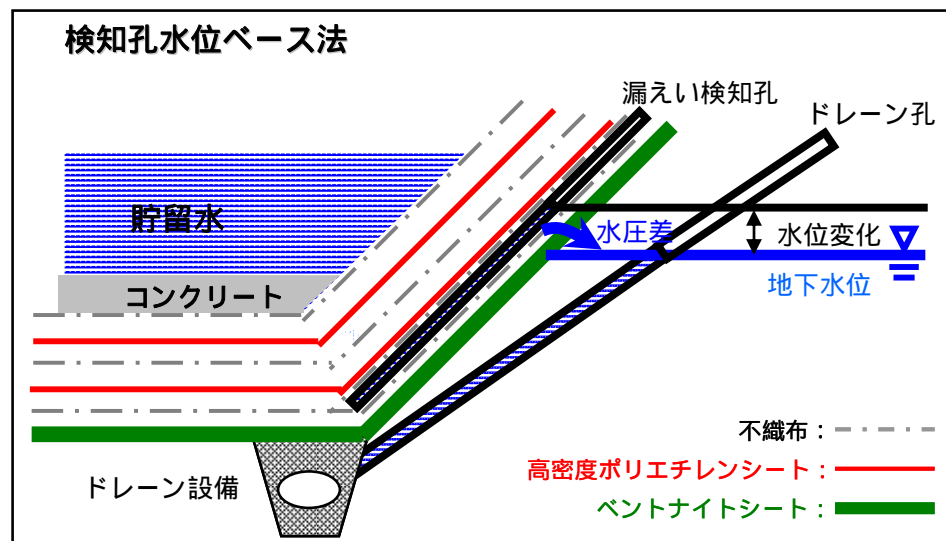
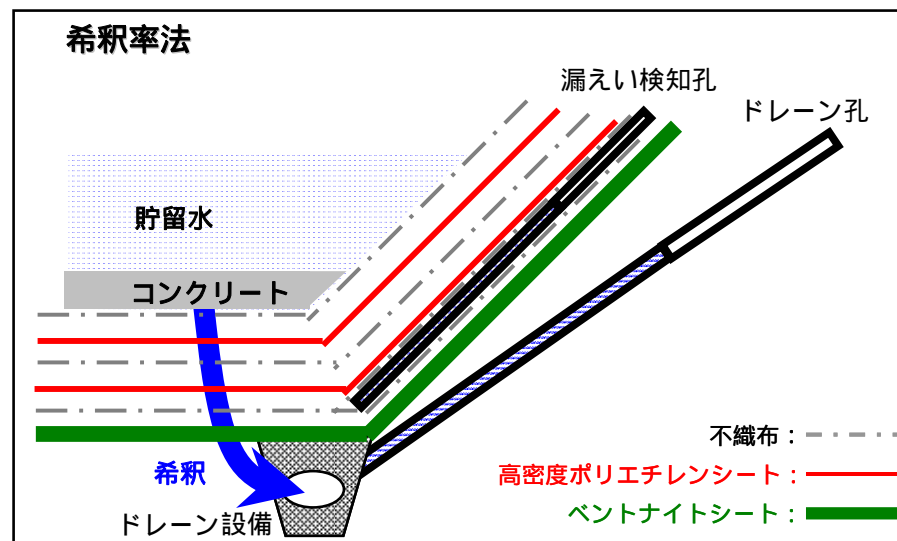
### 漏えい量の推定方法

- 追加ボーリングの調査結果から、地下貯水槽周辺の土壤中への漏えい水の広がりはなく、ほとんどが高密度ポリエチレンシートとベントナイトシートの間やドレーン設備内にとどまっているものと考えられる。以上のことから、

地下貯水槽No.2からの漏えい量は、当初考えていた約120m<sup>3</sup>よりも極めて少量であることが考えられる

漏えい検知孔と地下水の水位変化に着目して漏えい量の算定(検知孔水位ベース法)

$$\frac{\text{ドレーン孔内全濃度}}{\text{貯留水全濃度}} (\text{希釈率}) \times \text{ドレーン設備容量} (\text{希釈率法})$$
