# 免震重要棟前ダスト濃度上昇及び 身体汚染者発生に関する 原因と対策について

平成25年11月21日  
東京電力株式会社

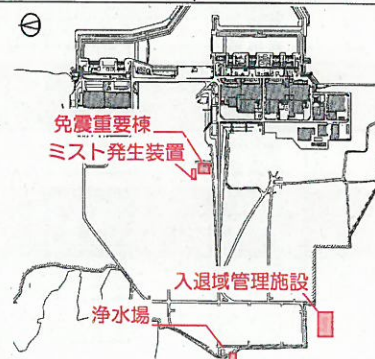
8/12 12時33分頃、免震重要棟前に設置してある連続ダストモニタで、放射能濃度が高いことを示す警報が発生。

- 13時08分頃 免震重要棟発 (12時35分頃) の構内バスに乗車した当社社員12名と協力企業4名のうち、当社社員10名の身体汚染を入退域管理棟にて確認 (Max. 約 $19 \text{Bq/cm}^2$ )
- ・除染の後、退出モニタ ( $4 \text{Bq/cm}^2$ 未満) 又はGM汚染サーベイメータによる測定を行い退域。ホールボディカウンターを受検した結果、内部取り込みなしを確認。

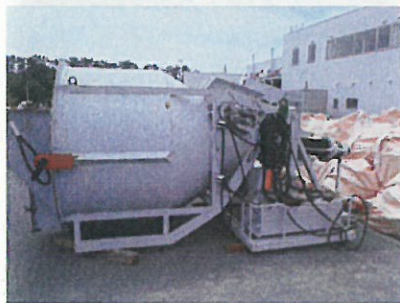
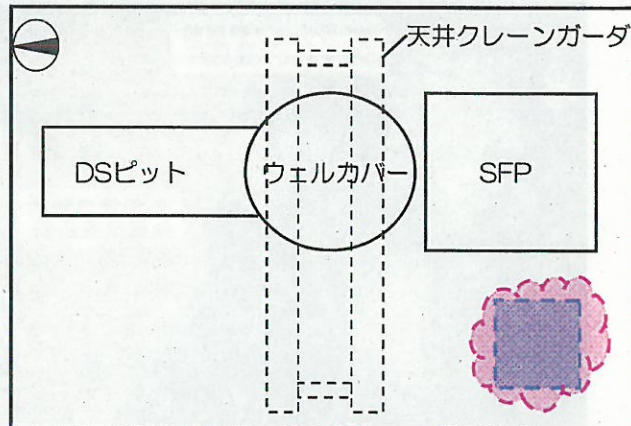
原子炉建屋5階 平面イメージ

無線重機にて飛散防止剤を散布範囲にシャワー状で散布。

- ▶がれき撤去の進捗に応じて撤去前にがれきの撤去範囲に飛散防止剤を散布していたが、当日の作業開始前ならびに作業終了毎に、がれき撤去範囲に加え、天井クレーンガーダの下に堆積していた範囲にも飛散防止剤を散布する方法に変更する。
- ▶更なる抑制効果を得るために、飛散防止剤の濃度を100倍希釈から10倍希釈に変更して濃度を濃くして飛散防止効果を高める。(モックアップを実施し、散布機器への影響を確認済)

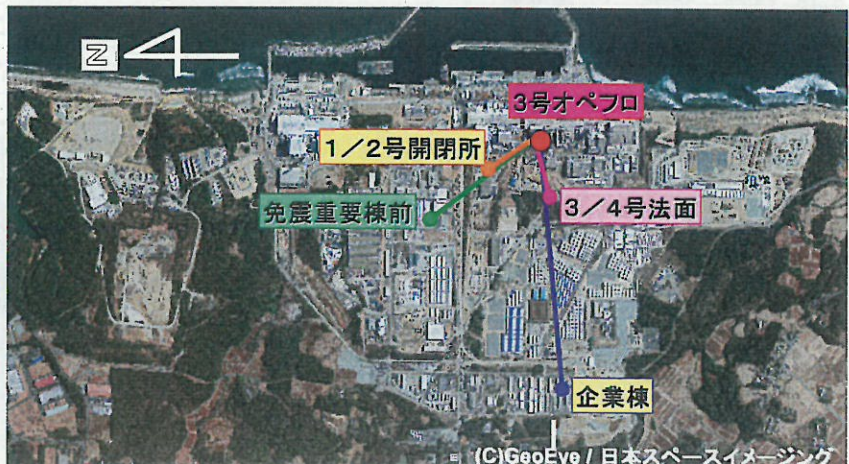
**3号瓦礫撤去作業**

- ・作業時間 13:15~14:03
- ・作業範囲と測定点の位置関係

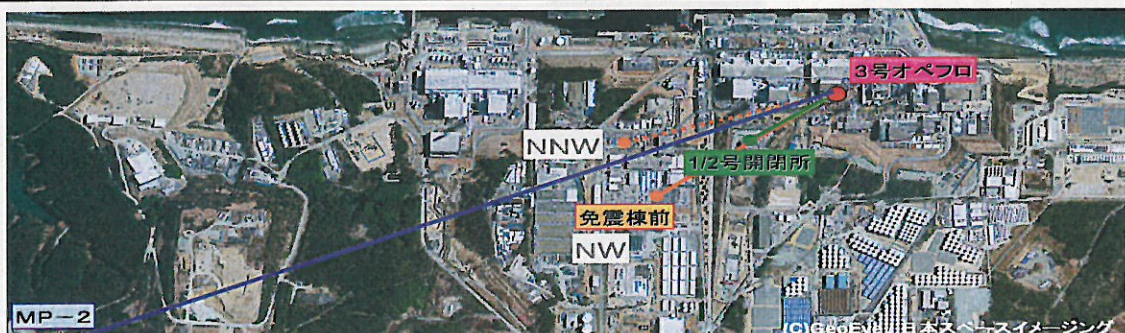
# 【参考】3号機より南東方向のダストサンプリング結果

免震重要棟前他において、ダストサンプリングを行った結果

日時	風向(10m)	1/2号開閉所東側	免震重要棟前	MP-2付近
8/12 12:33頃	南東	—	(連続ダストモニタ警報発生)	—
8/12 13:05~13:25	東南東	—	$2.0 \times 10^{-6}$	—
8/12 14:10~14:30	南南東	—	$2.3 \times 10^{-6}$	—
8/19 9:29頃	南東	—	(連続ダストモニタ警報発生)	—
8/19 9:50~10:10	南南東	—	$8.4 \times 10^{-4}$	—
8/19 11:10~11:30	南南東	—	$4.2 \times 10^{-5}$	—
8/19 12:48~13:08	南南東	$1.0 \times 10^{-4}$	—	—
8/19 13:50~14:10	南南東	$2.9 \times 10^{-5}$	—	—
8/19 16:09~16:29	南南東	—	$8.9 \times 10^{-6}$	—
8/19 19:55~20:25	南南西	—	—	$7.7 \times 10^{-7}$
8/20 11:30~11:50	北東	$1.3 \times 10^{-5}$	—	—
8/20 11:40~12:00	北東	—	$< 4.7 \times 10^{-6}$ [Cs-137]	—
8/20 11:58~12:58	北東	—	—	$7.4 \times 10^{-7}$
