平成24年11月21日
福島県農地管理課

1 大柿ダム

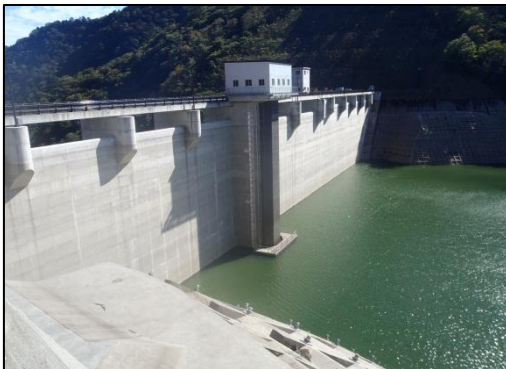
- ・東日本大震災によるダム堤体の被災はないものの、管理道路法面一部崩落（平成23年台風15号による被害）
- ・平成24年6月の台風4号により、ダム下流広場で法面崩落などの被害

((左) 滝川ダム堤体 (H24.10月撮影)、(右) ダム湖湖面 (H24.10月撮影))

引き続き県で上記の点検を行います。なお、災害復旧などの対応については未定です。

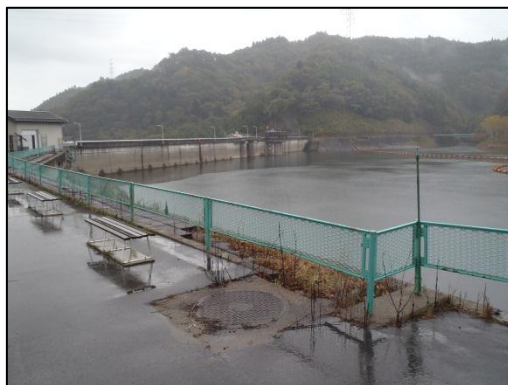
- ① 被災状況
 - ・ダム堤体の被災無し
 - ・インクライン脇の護岸工一部破損
(※インクライン＝管理用船舶を湖面に下ろすために傾斜面に設置されたレール)
 - ・管理道路法面崩落 (2箇所) (台風15号による被害)
- ② 貯水状況
 - ・流入している水の一部が洪水吐から越流している状態
- ③ 貯水地の放射性物質の濃度及び放射線量

(左) 坂下ダム堤体、(右) インクライン脇被災箇所 (H24.11月撮影)

大熊町及び大熊町土地改良区で上記の点検を行います。なお、災害復旧などの対応については未定です。
