# 福島第一原子力発電所 1号機の安全確認の状況について

平成 17 年 5 月

東京電力株式会社

福島第一原子力発電所

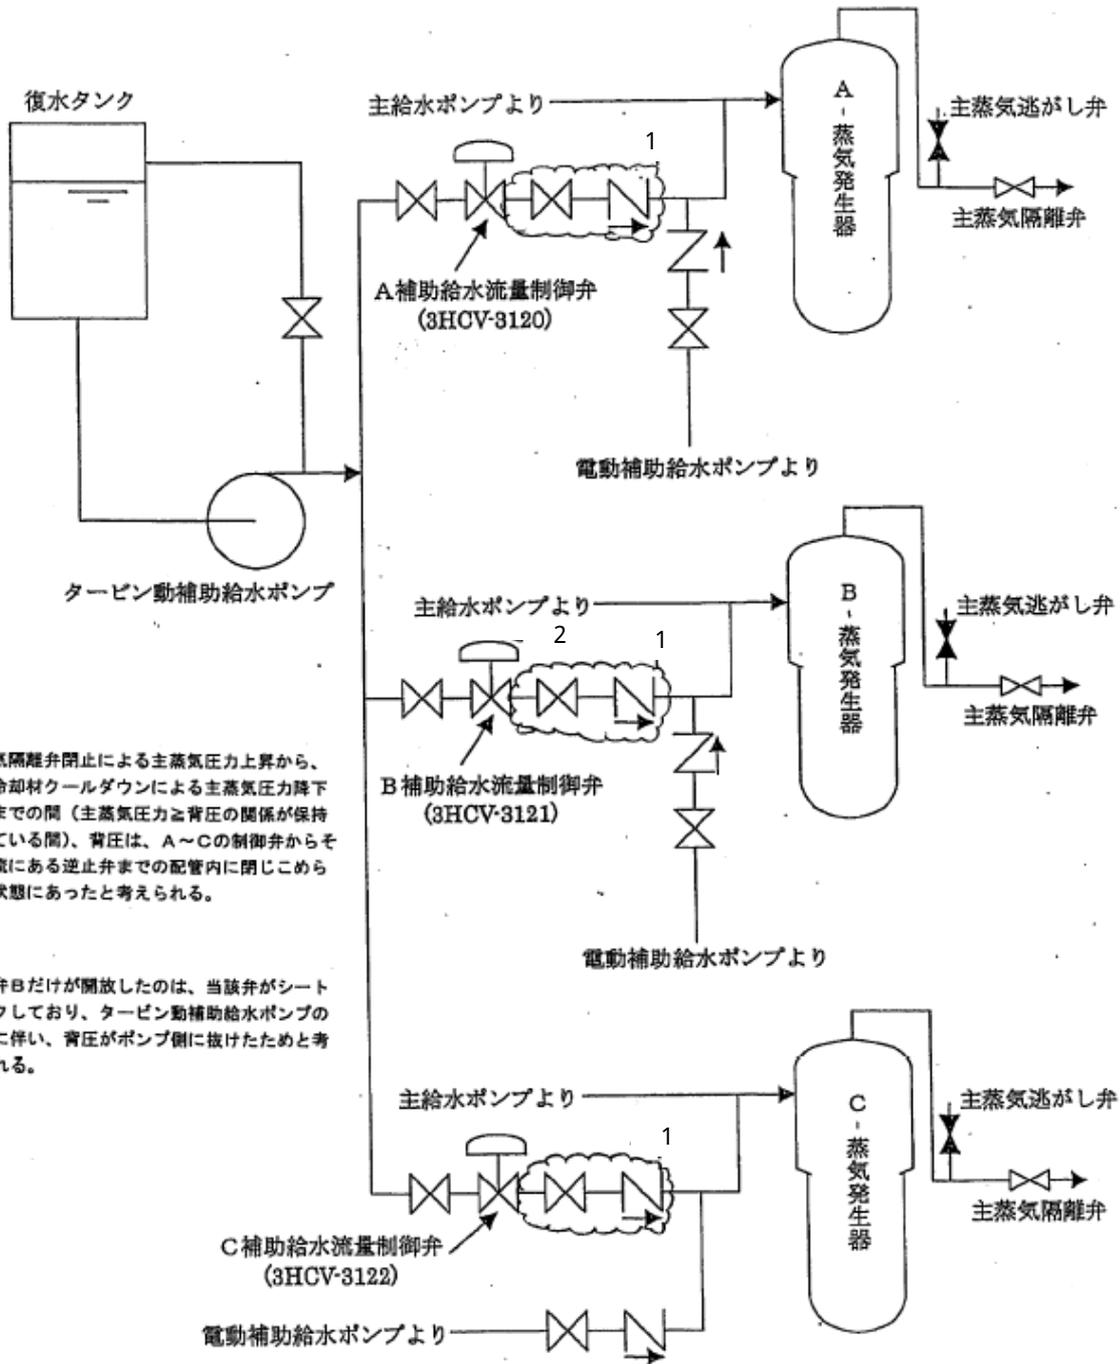
タービン動補助給水系統概要図

美浜 3 号機二次系配管破損事故時に、蒸気発生器水位低下に伴いタービン動補助給水ポンプが自動起動しました。その際、水位回復後に流量制御弁を閉止し、ポンプを停止した後、待機状態を復旧するため当該弁を開操作したところ、3 台ある補助給水流量制御弁 ( A ) ( B ) ( C ) の内、2 台 ( A ) ( C ) が開動作しませんでした。

※1  
主蒸気隔離弁閉止による主蒸気圧力上昇から、一次冷却材クールダウンによる主蒸気圧力降下途中までの間（主蒸気圧力 $\geq$ 背圧の関係が保持されている間）、背圧は、A～Cの制御弁からその下流にある逆止弁までの配管内に閉じこめられた状態にあったと考えられる。

※2  
制御弁Bだけが開放したのは、当該弁がシートリークしており、タービン動補助給水ポンプの停止に伴い、背圧がポンプ側に抜けたためと考えられる。

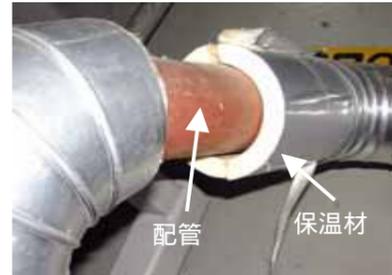
但し、LOCA 発生時に破断した配管から吹き出した蒸気等で破損し S/P に落下した保温材が、ストレーナが目詰まりする要因となり、ECCS ポンプによる炉心への注水に影響を与える可能性があるため、LOCA時にストレーナが目詰まりする可能性を評価

格納容器内の配管と保温材(例)

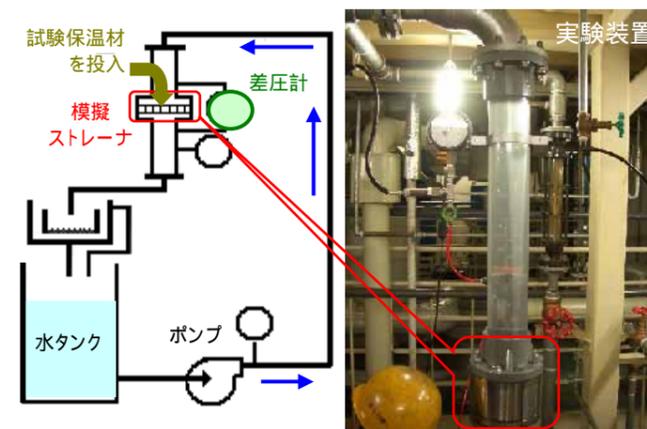
国内保温材を用いた圧損試験(a)  
(保温材の量・種類による圧損特性を測定)

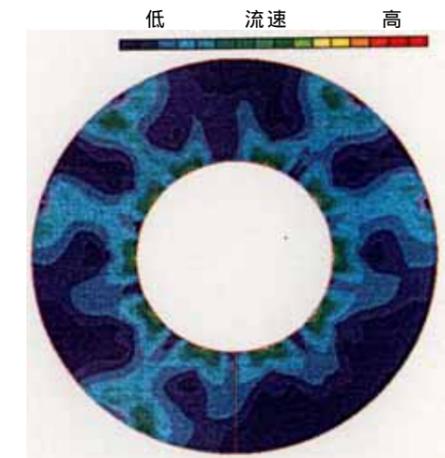
三次元流動解析による S/P 内の  
流速分布評価(柏崎刈羽6号機の例)(b)

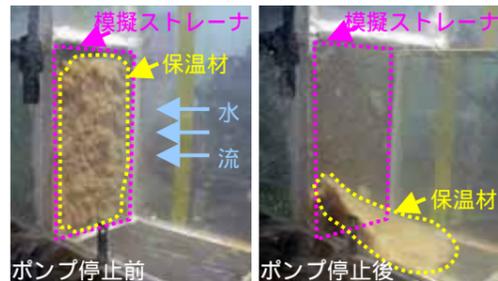
米国での実験結果(水流が止まると保温材が剥離・落下)

ECCS ポンプの一時的な停止・再起動(ストレーナに付着した保温材を剥離・落下させ目詰まりを解消する)

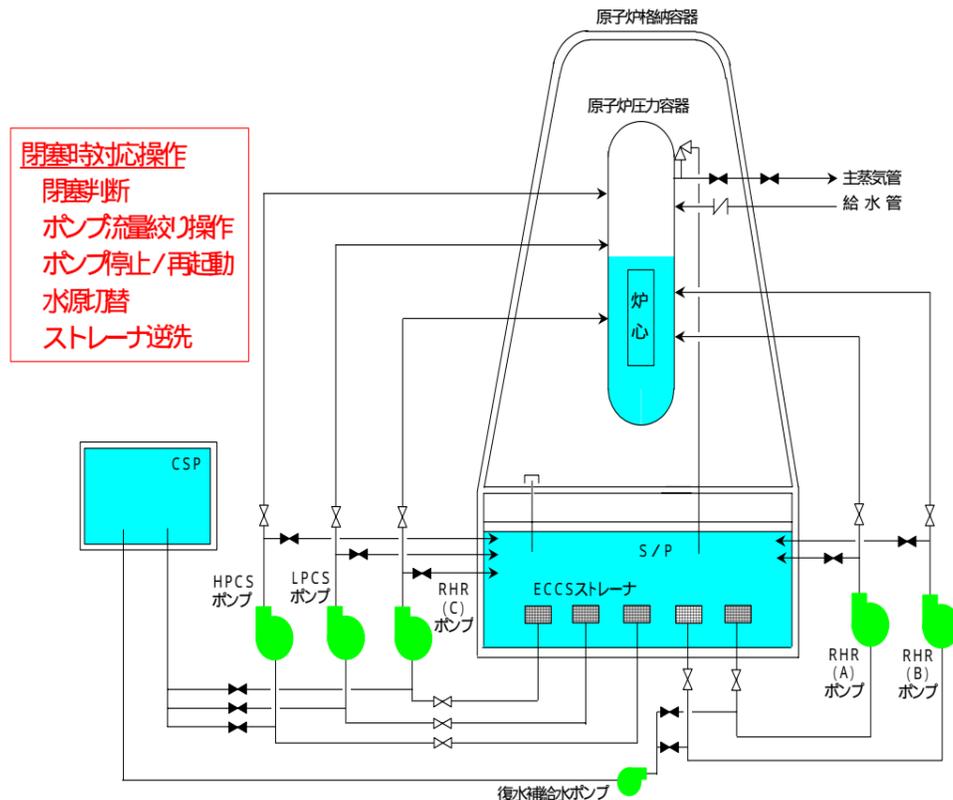
ECCS ストレーナが目詰まりを起こした場合の対応概要

事故時運転手順書（徴候ベース）では事象の原因に関わらず、事象の進展に従って対応することとなっているため、現在の手順書においてもLOCA時にストレーナが目詰まりを起こした場合の対応は可能であると考えられるが、ストレーナが目詰まりを起こした場合の徴候を早期に検知し、ストレーナに付着したデブリを除去することでECCSの機能を回復することが確実に実施できるよう、下記の対応操作を事故時運転操作手順書に追記する。

状況：H17.1 末までに全17号機分の手順書改訂済
