# 当社原子力発電所で発生した 重大な人身災害の原因と対策および 安全性向上対策について

平成 27 年 2 月 6 日

東京電力

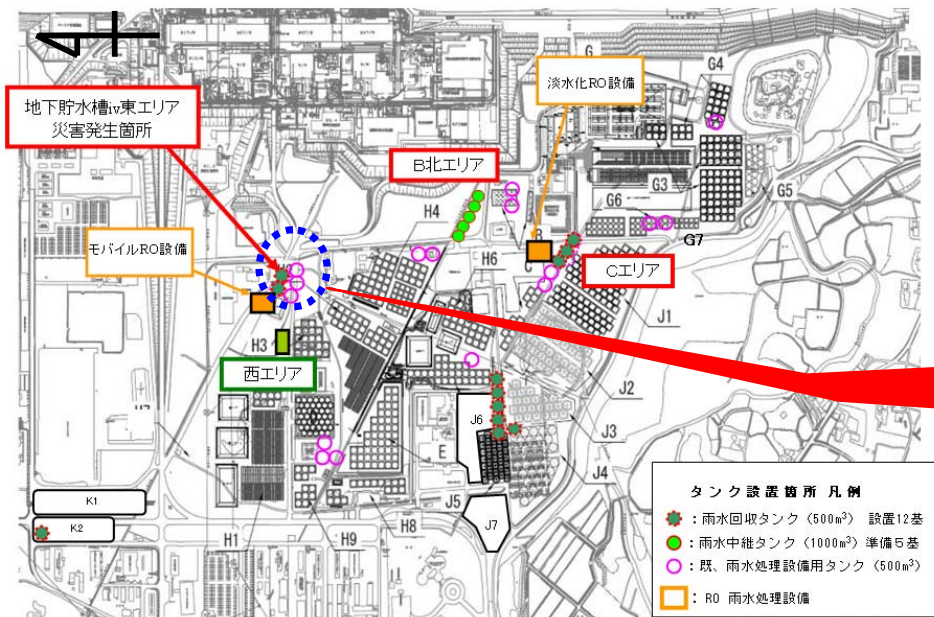
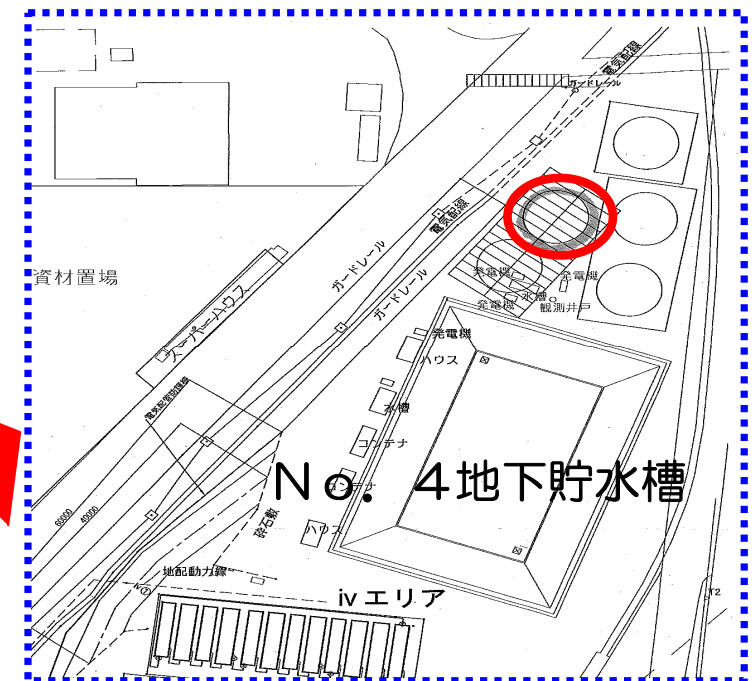
- 発生日時：平成27年1月19日 午前9時6分頃
- 発生場所：雨水受けタンクNo. 2（No. 4地下貯水槽エリア東側）
- 作業体制：3名（当社社員1名及び協力企業作業員2名）
- 装 備：タイベック、全面マスク、ヘルメット、安全短靴、手袋（綿手・ゴム手2重）、安全帯
- 発生状況：構内雨水受けタンク設置工事において、当該タンク水張り試験後にタンク内面を検査するための準備作業を行っていた協力企業社員が、当該タンク天板（約10m）から誤って転落した。  
発電所構内救急医療室に搬送後、同日午前10時31分、病院へ搬送し治療を行っていたが、翌20日午前1時22分、医師により死亡が確認された。

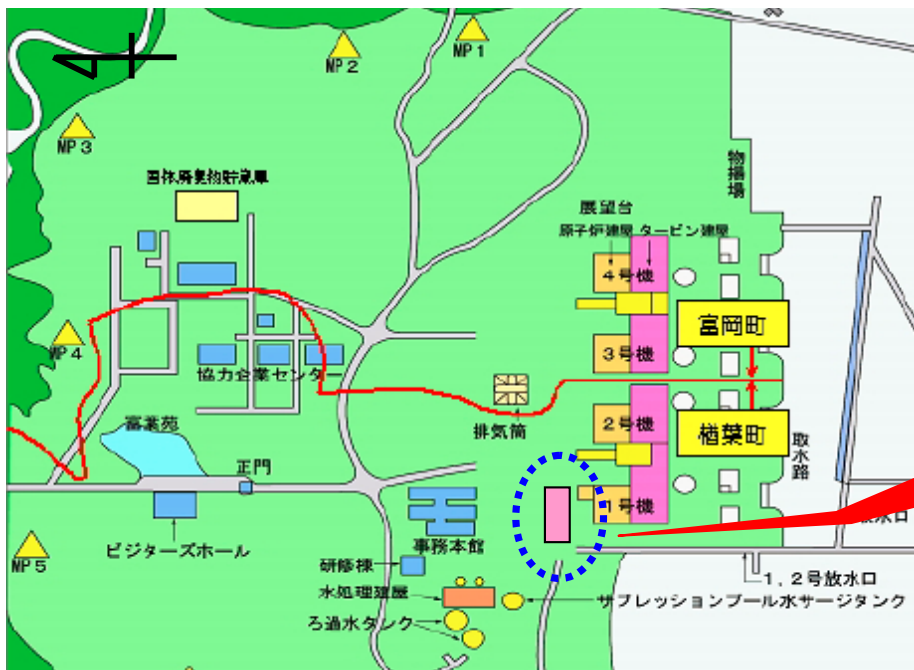
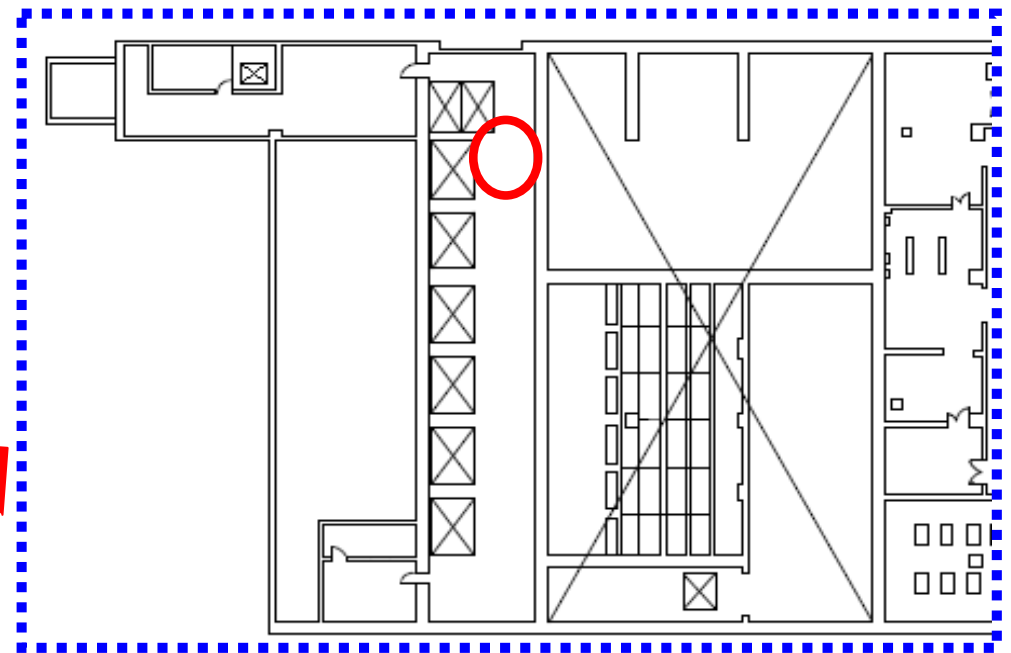
1・2号 廃棄物処理建屋 5階 配置図

- 発生日時：平成27年1月20日 午前9時30分頃
- 発生場所：1・2号機廃棄物処理建屋 5階（管理区域）
- 作業体制：6名（協力企業作業員6名（ただし被災時は一人作業））
- 装 備：C区域用作業服、タイベック、ヘルメット、作業靴、手袋（軍手、ゴム手袋）
- 発生状況：放射性廃液を濃縮減容する設備の点検作業を行っていた協力企業作業員が、同点検で使用する機器横倒用架台と受台\*を固定していたボルト・ナットを緩めたところ受台が回転し頭部を挟まれた。  
救急車およびドクターヘリを要請し同日午前10時48分、病院へ搬送したが、同日午前11時57分、医師により死亡が確認された。

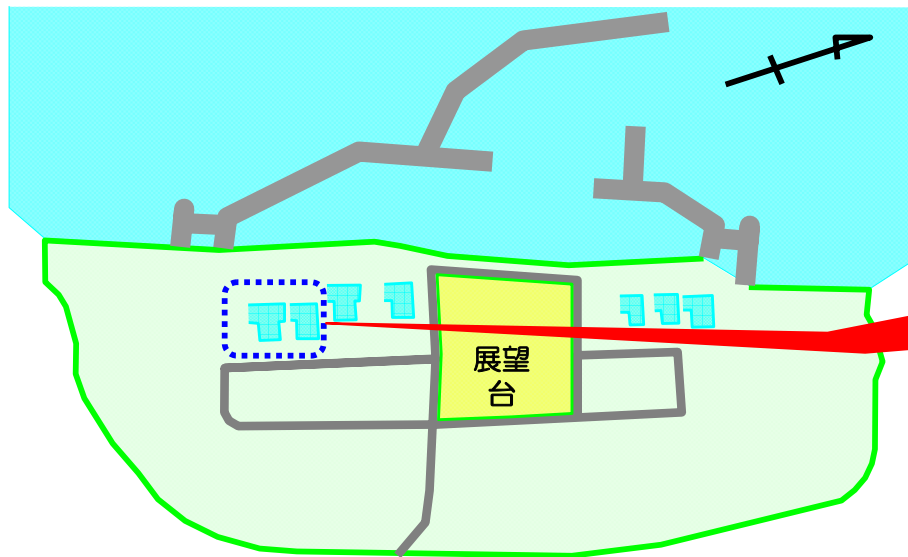
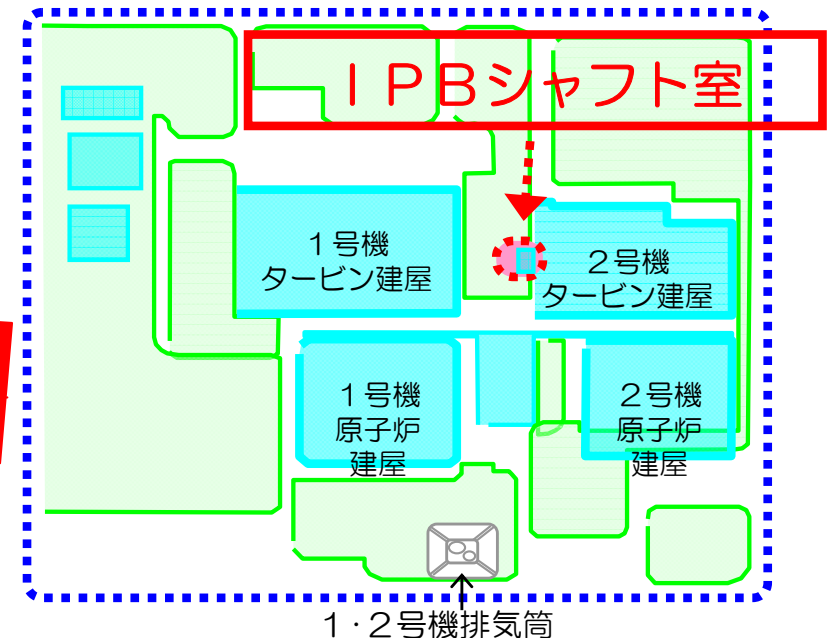
- 発生日時：平成27年1月19日 午後2時40分頃
- 発生場所：2号機IPBシャフト室（非管理区域）
- 作業体制：3名（協力企業作業員3名（ただし被災時は一人作業））
- 装 備：ヘルメット、ヘッドライト、ハンディライト、作業靴、手袋
- 発生状況：作業用電源箱の点検作業を行っていた協力企業作業員が、当該作業とは別の現場の写真撮影中に、グレーチング開口部から約3.5m落下した。  
当該室照明が別作業の安全処置により通電されていなかった（点灯しなかった）ため、入口扉を開放し、外光を取り入れたうえで、ヘッドライトまたはハンディライトを使用して当該作業を行っていたが、写真撮影にあたっては光が反射してしまうことからヘッドライトを消灯し実施していた。  
救急車を要請し同日午後3時55分、病院へ搬送し治療行為を受け、入院、全治3ヶ月と診断された。
