特定原子力施設監視・評価検討会  
(第34回)  
資料4

## 排水路の排水濃度低減対策状況について

2015年 4月 22日

東京電力株式会社

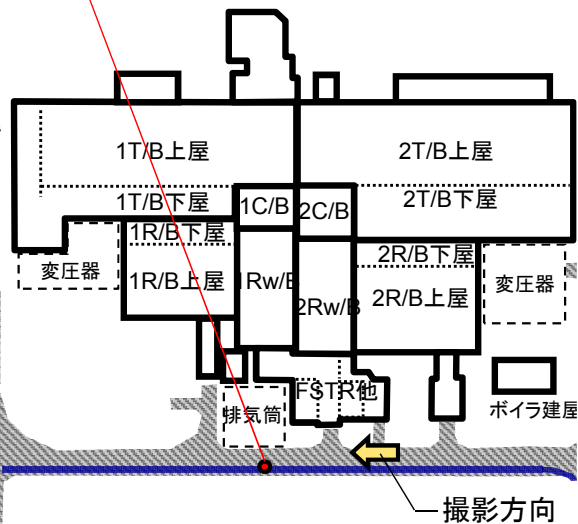
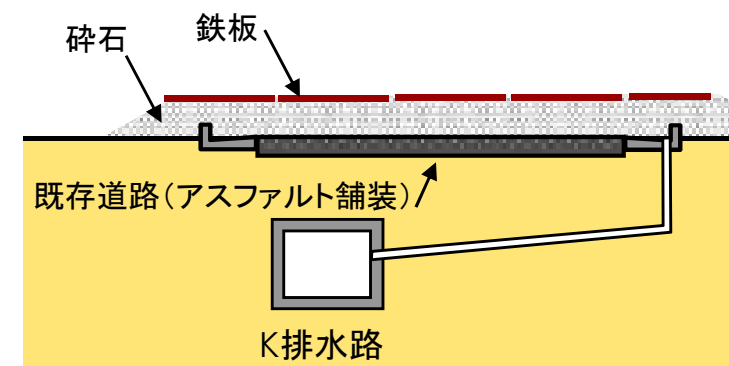
12号(10)東

**12号(10)東** ( Cs137 濃度ろ過前：810Bq/L、ろ過後：37Bq/L 粒子状主体)

- ・ 既存道路部 (集水範囲不明)

- ・ 既存道路：泥、津波堆積物、碎石粉、コンクリートガレキ
- ・ その他：ヒューム管に堆積した泥

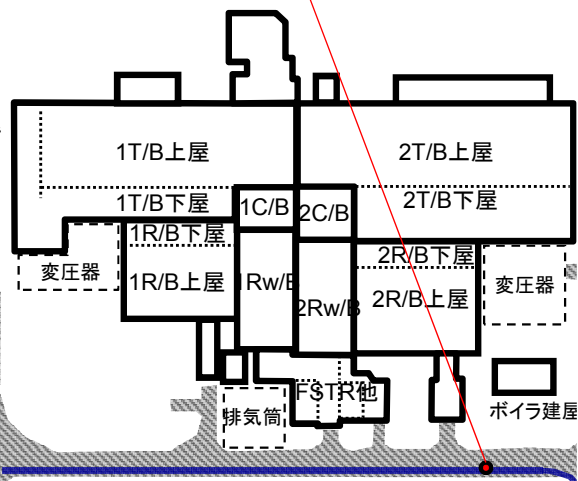
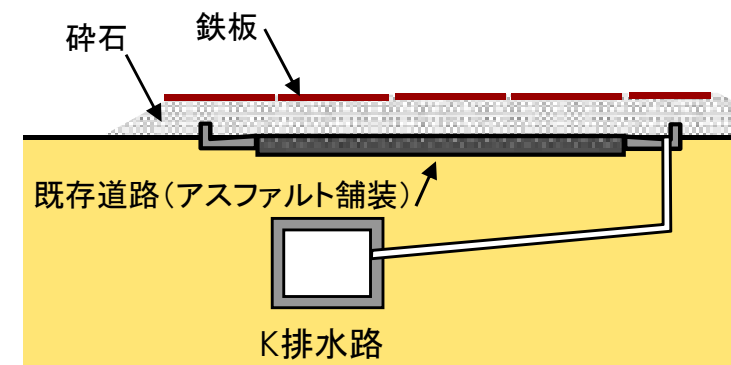
12号(4)東

**12号(4)東** (Cs137 濃度ろ過前：120Bq/L、ろ過後：95Bq/L イオン状主体)

- ・ 既存道路部 (集水範囲不明)

- ・ 既存道路：泥、津波堆積物、砕石粉、コンクリートガレキ
- ・ その他：ヒューム管に堆積した泥

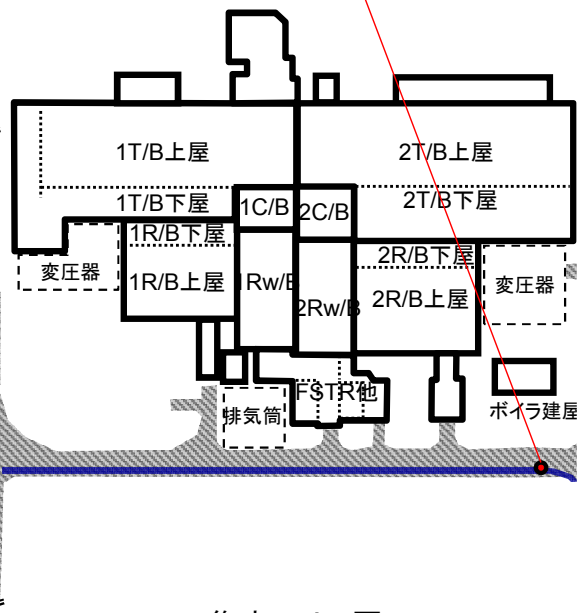
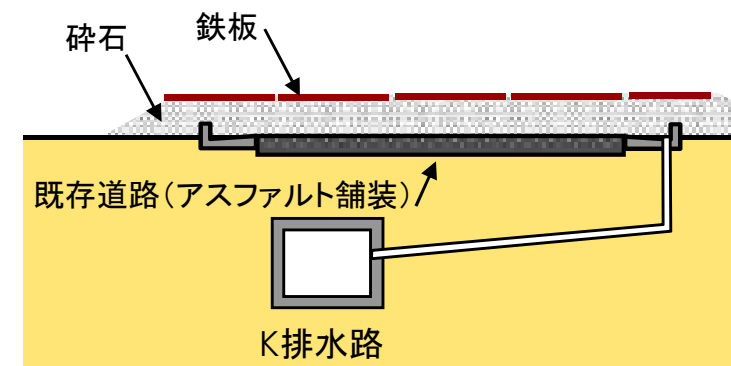
12号(1)東

**12号(1)東** (Cs137 濃度ろ過前：150Bq/L、ろ過後：150Bq/L イオン状主体)

- ・ 既存道路部 (集水範囲不明)

- ・ 既存道路：泥、津波堆積物、砕石粉、コンクリートガレキ
- ・ その他：ヒューム管に堆積した泥

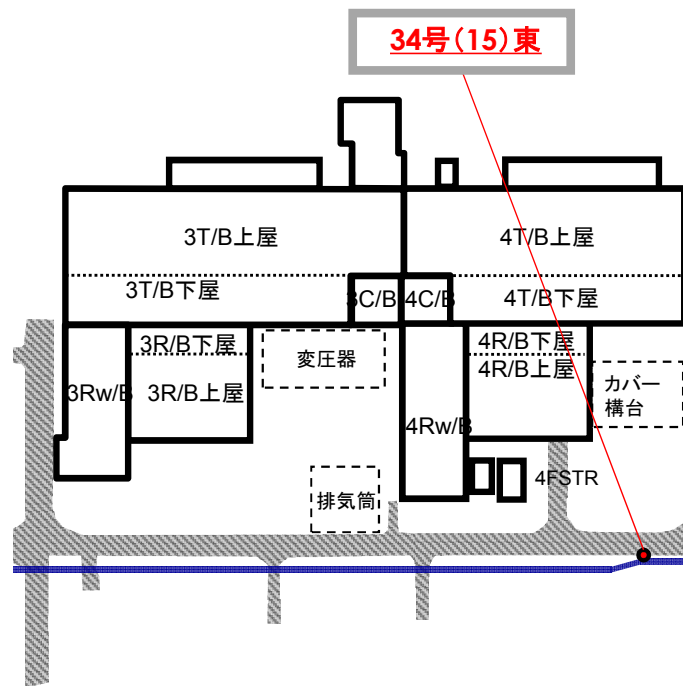
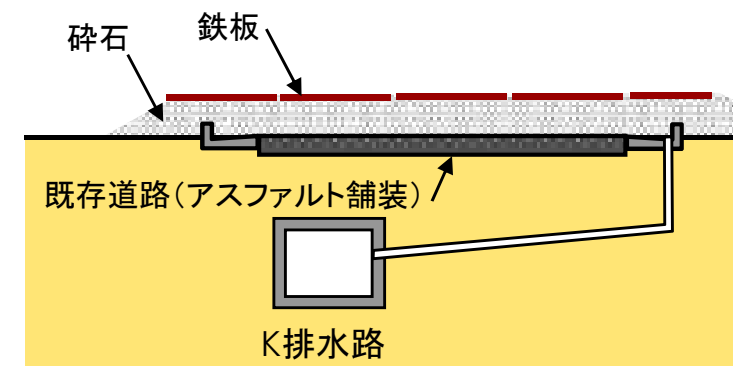
**34号(15)東** (Cs137 濃度ろ過前：18Bq/L、ろ過後：11Bq/L イオン状・粒子状混在)

- ・ 既存道路部 (集水範囲不明)

- ・ 既存道路：泥、津波堆積物、碎石粉、コンクリートガレキ
- ・ その他：ヒューム管に堆積した泥

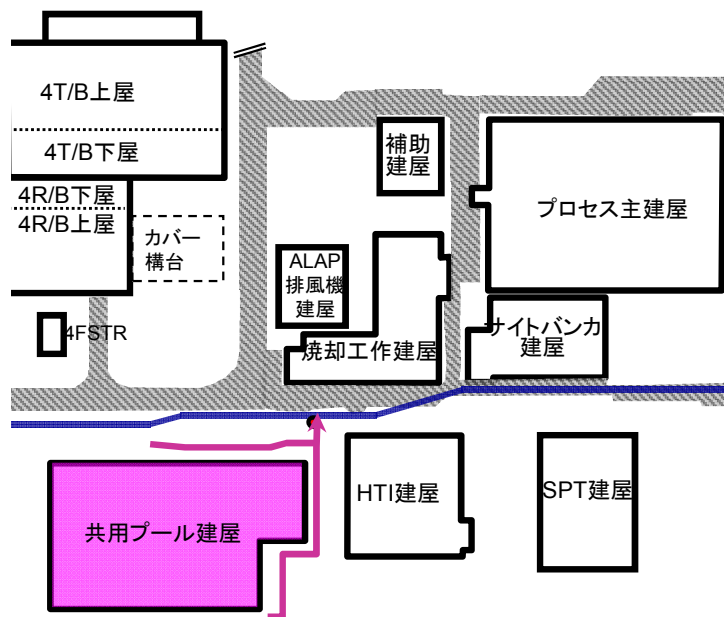
**34号(30)西** ( Cs137 濃度ろ過前：280Bq/L、ろ過後：270Bq/L イオン状主体)

- ・ 既存道路部 (集水範囲不明), 共用プール建屋

- ・ 既存道路：泥, 津波堆積物, 砕石粉, コンクリートガレキ
- ・ 建屋屋根：ルーフトレンまわり等に堆積した泥, コンクリートガレキ
- ・ その他 : 雨水桝・ヒューム管に堆積した泥

- ・ 共用プール建屋 (A部) : アスファルト防水 (保護工法) ※ルーフブロック
- ・ 共用プール建屋 (B部) : アスファルト防水 (保護工法) ※押さえコンクリート

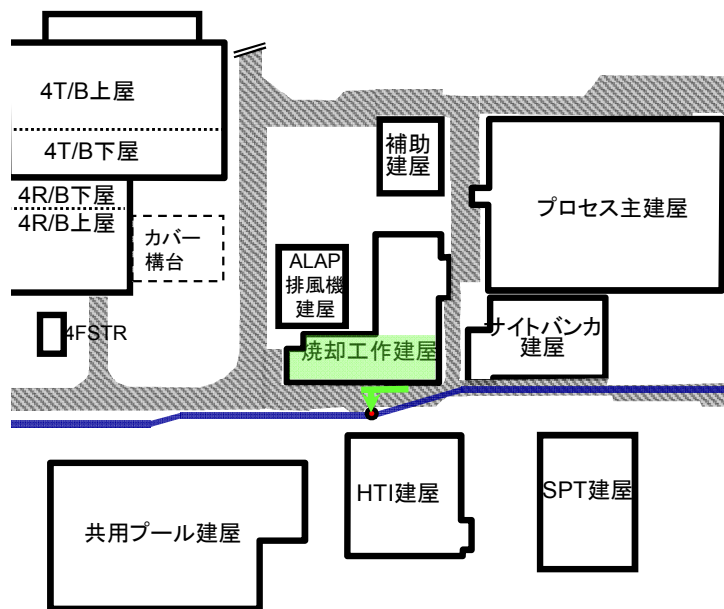
**34号(16)東** (Cs137 濃度ろ過前：84Bq/L、ろ過後：81Bq/L イオン状主体)

- ・ 既存道路部 (集水範囲不明), 焼却工作建屋 (西側)

- ・ 既存道路：泥, 津波堆積物, 碎石粉, コンクリートガレキ
- ・ 建屋屋根：ルーフトレンまわり等に堆積した泥, コンクリートガレキ
- ・ その他 : 雨水桝・ヒューム管に堆積した泥

- ・ 焼却工作建屋：アスファルト防水 (保護工法)

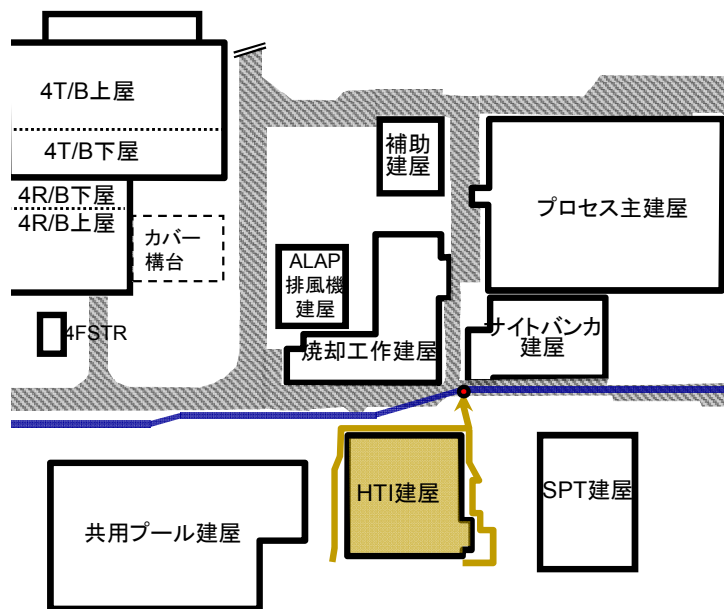
**34号(28)西** (Cs137 濃度ろ過前：75Bq/L、ろ過後：47Bq/L イオン状・粒子状混在)

- ・ 既存道路部 (集水範囲不明), HTI建屋

- ・ 既存道路：泥, 津波堆積物, 碎石粉, コンクリートガレキ
- ・ 建屋屋根：ルーフトレンまわり等に堆積した泥, コンクリートガレキ
- ・ その他 : 雨水桝・ヒューム管に堆積した泥

- ・ HTI建屋：アスファルト防水 (保護工法)

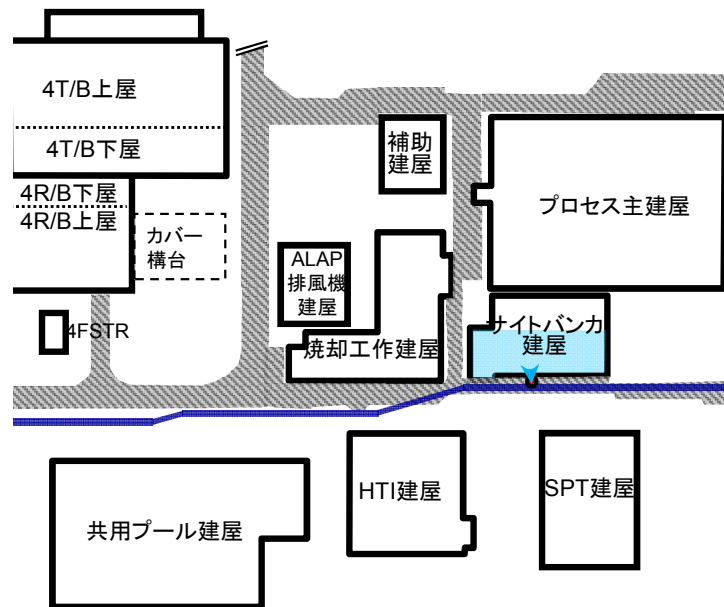
**34号(19)東** (Cs137 濃度ろ過前：330Bq/L、ろ過後：300Bq/L イオン状主体)

- ・ 既存道路部 (集水範囲不明), サイトバンクカ建屋 (西側)

- ・ 既存道路：泥, 津波堆積物, 砕石粉, コンクリートガレキ
- ・ 建屋屋根：ルーフトレンまわり等に堆積した泥, コンクリートガレキ
- ・ その他 : 雨水桝・ヒューム管に堆積した泥

- ・ サイトバンクカ建屋 (西側) : アスファルト防水 (保護工法)

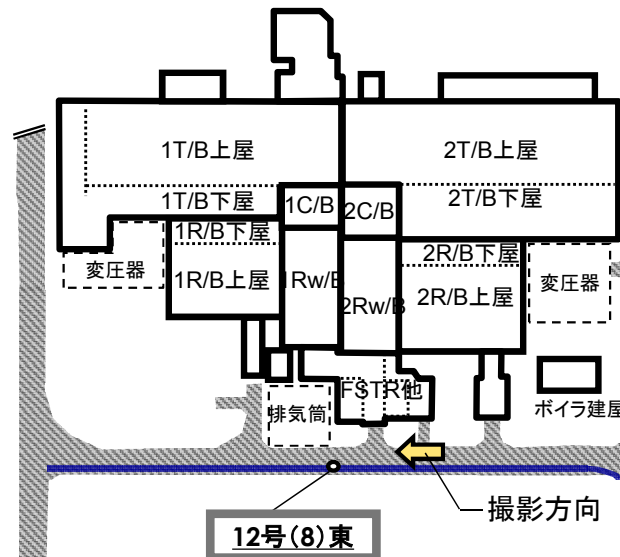
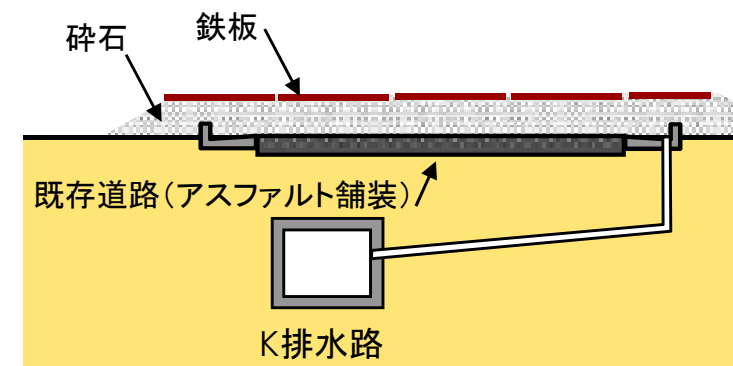
12号(8)東 (Cs137 濃度ろ過前：2,200Bq/L、ろ過後：200Bq/L 粒子状主体)

- ・ 既存道路部 (集水範囲不明)

- ・ 既存道路：泥、津波堆積物、碎石粉、コンクリートガレキ
- ・ その他：ヒューム管に堆積した泥

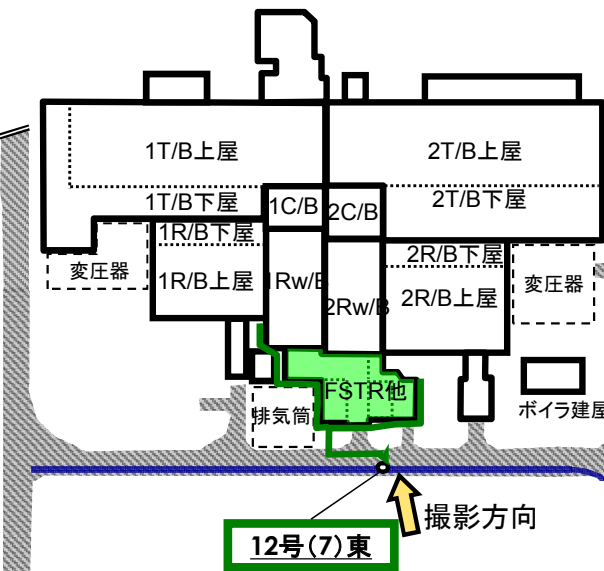
12号(7)東 (Cs137濃度 ろ過前：1,900Bq/L、ろ過後：370Bq/L 粒子状主体)

- ・ 既存道路部 (集水範囲不明), 1,2号FSTR建屋他

- ・ 既存道路：泥, 津波堆積物, 砕石粉, コンクリートガレキ
- ・ 建屋屋根：ルーフドレンまわり等に堆積した泥, コンクリートガレキ
- ・ その他：雨水桝・ヒューム管に堆積した泥

- ・ 1,2号機FSTR：アスファルト防水 (保護工法)
- ・ 2号機FSTR：不明 (シート防水 or 塗膜防水と推定)
- ・ ドラム缶搬出建屋, 仮設コンベア室：波形鋼板

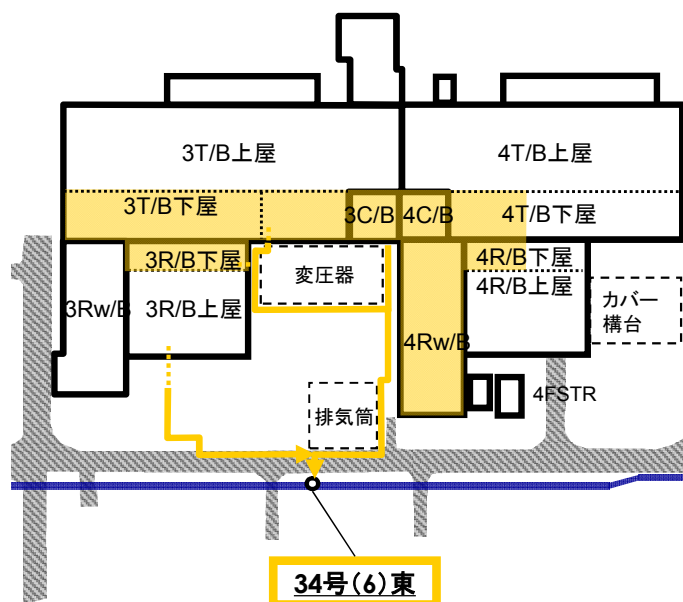
34号(6)東 (Cs137濃度 ろ過前：6,400Bq/L、ろ過後：5,800Bq/L イオン状主体)

- 3R/B下屋, 3T/B下屋, 3C/B : アスファルト防水 (保護工法)
- 4C/B, 4Rw/B, 4R/B下屋 (一部), 4T/B下屋 (一部) : シート防水
