## タンクエリア内堰からの雨水の外堰内への漏えいについて

タンクエリアのパトロールにて、以下の通り、内堰からの雨水の漏えいを確認した。

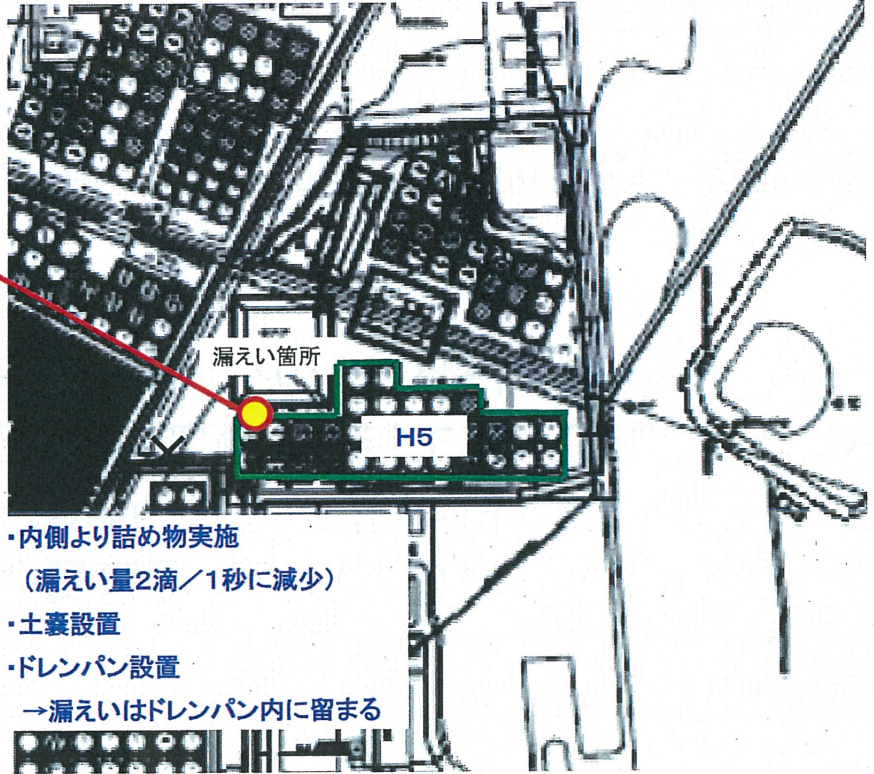
# ① H5エリア

漏えい状況  
(鉛筆の芯2本程度)

応急処置後

- 
- 漏えい箇所については、止水材にて止水済み
  - 配管貫通部全数点検済み
  - 止水対策（実施中）
    - ・堰継ぎ目部：止水塗装等の実施
    - ・配管貫通部：追加の止水を実施
  - 引き続き巡視（4回／日）を実施

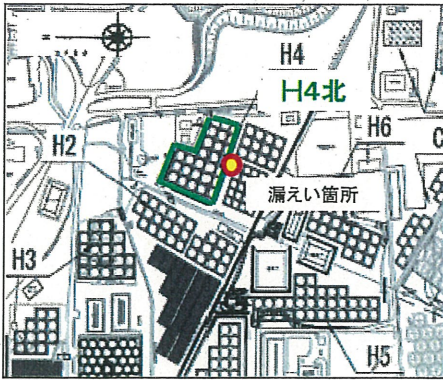
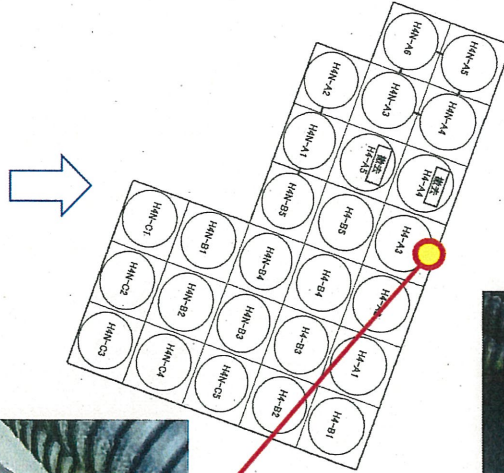
### ③ H4北エリア

＜漏えい状況＞  
堰嵩上げ時の接合部の  
ボルト穴貫通部より漏えい  
(鉛筆1本程度の漏えい状況)

＜止水処置＞  
止水セメントにて処置実施
