# 福島第一原子力発電所の 燃料取り出しに向けた取組等について

2017年5月17日

東京電力ホールディングス株式会社

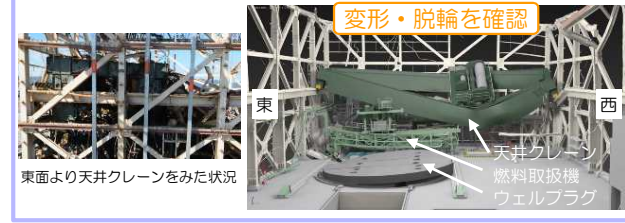
<2-4. 崩落屋根の状況> <2-5. ウェルプラグの状況> <2-6. 天井クレーン等の状況>

- 調査の結果、崩落した屋根、原子炉ウェルのプラグ、天井クレーン等の状況を確認することができました。今後、安全に瓦礫撤去を進める作業計画を立案するための調査を実施します。

- 約110~510mSv/h (ウェルプラグ周辺の床面)

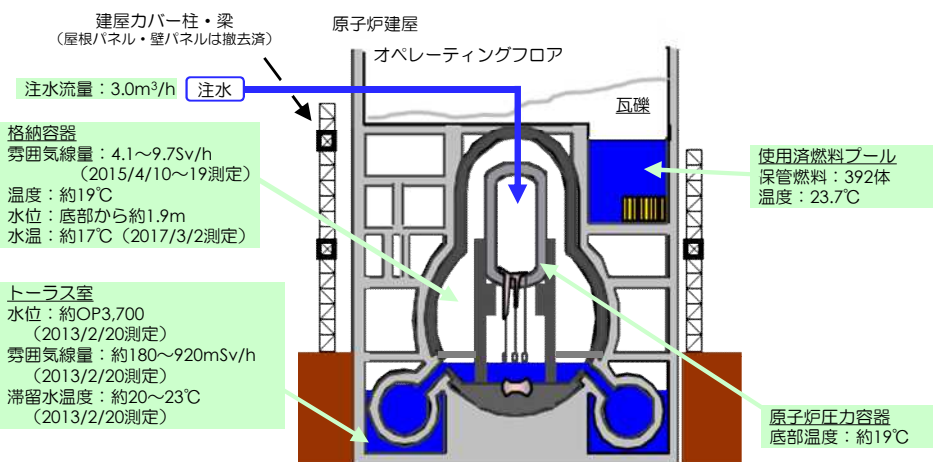
<2-3. プラント関連パラメータ> (日付のない温度は、2017年5月15日11:00現在の測定値)

- オペレーティングフロア調査にてウェルプラグのズレが確認されましたが、オペレーティングフロア上のダストモニタに異常な変動はなく、格納容器からの有意な放射性物質の放出はないと考えています。

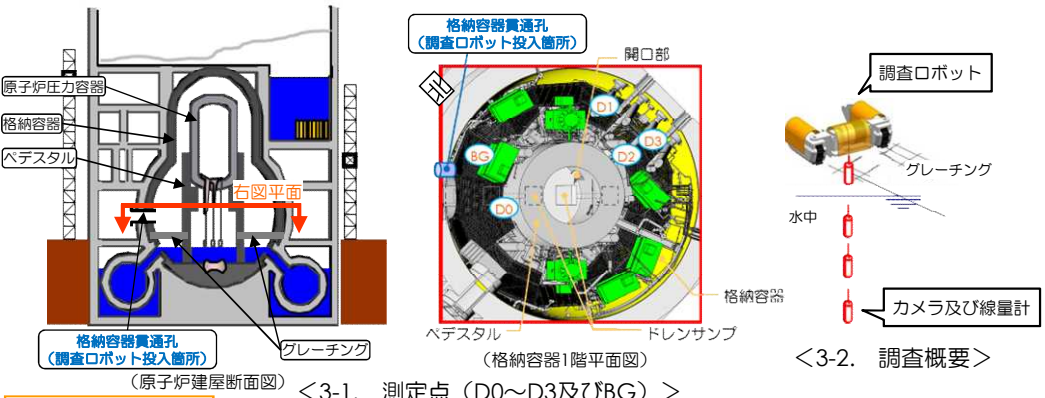
- 調査ロボットを投入し、ペDESTAL外の1階グレーチングからカメラ及び線量計を吊り下ろし、ペDESTAL外地下階と開口部近傍の状況を確認しました。

- 格納容器底部、配管等に堆積物を確認しました (今後、堆積物の性状等の分析を行います)。
- 堆積物に近接して撮影を行いましたが、堆積物の舞い上がりが確認されなかったことから、堆積物はある程度の重さを持ったものと推定しています。

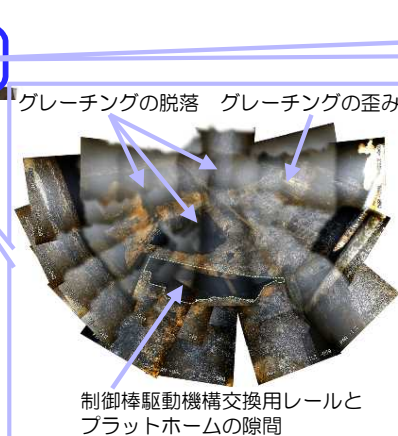
(参考) 5号機のペDESTAL内

グレーチングの脱落 グレーチングの歪み

制御棒駆動機構交換用レールとプラットフォームの隙間

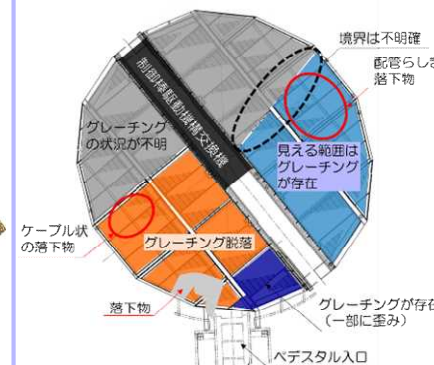
<4-4. ペDESTAL内の状況>

- 画像処理の結果より、ペDESTAL内グレーチング脱落の範囲及び制御棒駆動機構付近のケーブル等の損傷状態が明確になりました。

境界は不明確  
配管らしき落下物  
見える範囲はグレーチングが存在  
グレーチングの状況が不明  
グレーチング脱落  
ケーブル状の落下物  
落下物  
グレーチングが存在(一部に歪み)  
ペDESTAL入口

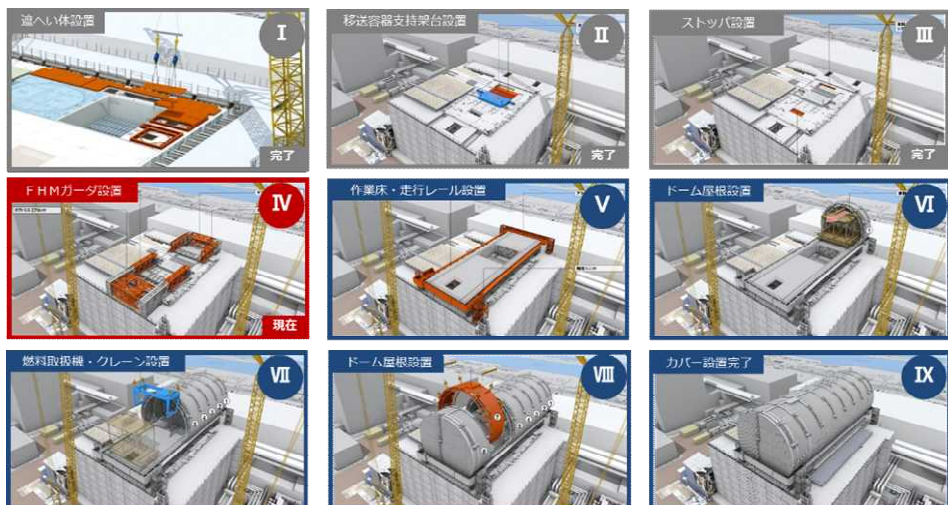
<5-1. 燃料取り出し用カバー等設置の作業ステップ>

- 2016年12月までにオペレーティングフロア上に遮へい体を設置し、その線量率は約95%低減※しました（※ オペレーティングフロア全体の平均値で、38mSv/hから1.8mSv/hに低減）。
- 燃料取り出し用カバー等設置の作業ステップのうち、2017年3月1日より、FHMガーダの設置を進めています。
- 作業にあたっては、安全最優先で作業を進めるとともに、作業される方の被ばくをできる限り低減するために以下の対策を実施しています。

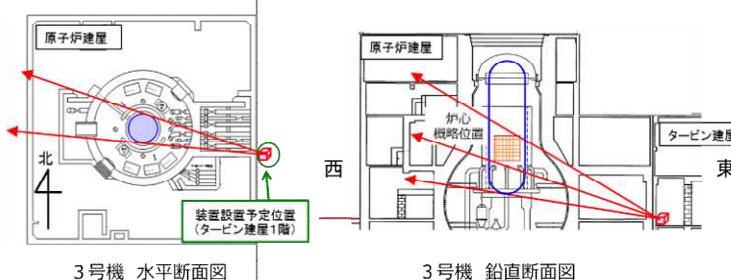
<5-5. 測定範囲>

- 調査では、宇宙から地球に降り注ぐミュオンを検出できる装置を建屋付近に数ヶ月間設置して原子炉内を撮影し、燃料デブリの大きかな位置や量を確認します。1号機や2号機と同様に、原子炉内の貴重な情報を得ることで、燃料デブリ取り出しに向けた準備を着実に進めていきます。
