# 新設サブドレン水位計設定誤りに伴う 運転上の制限逸脱について

平成29年10月27日

東京電力ホールディングス株式会社

1. 事象の概要
2. 環境への影響
3. 水位計設定誤りの経緯
4. 問題点と対策

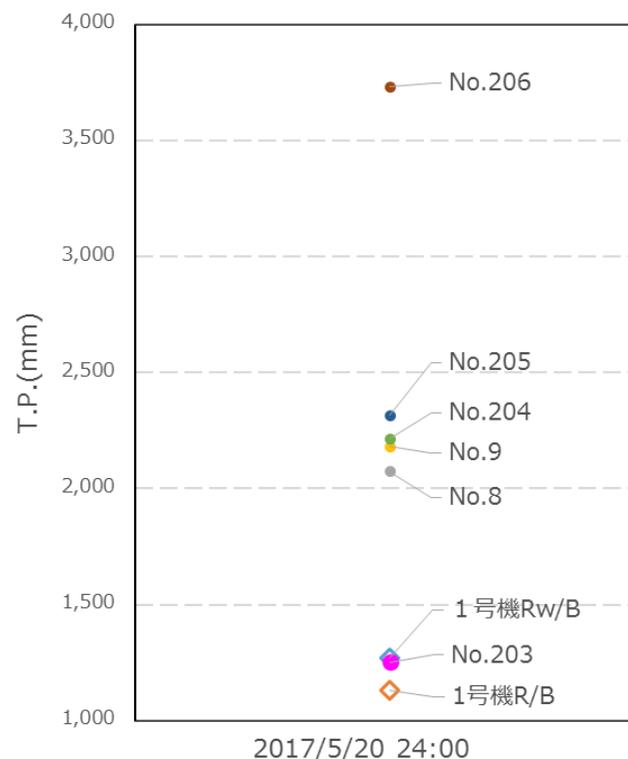
図 建屋滞留水水位とサブドレン水位の関係

サブドレンピットNo.203の水位については1号機Rw/B滞留水水位と比較して低くなっていたが、中間にあるサブドレンピットNo.204及び周辺サブドレンピットNo.8、9、205、206水位が1号機Rw/B滞留水水位よりも高いことから、No.203の水位が低かったことに起因する同建屋からの漏えいはないものと判断した。

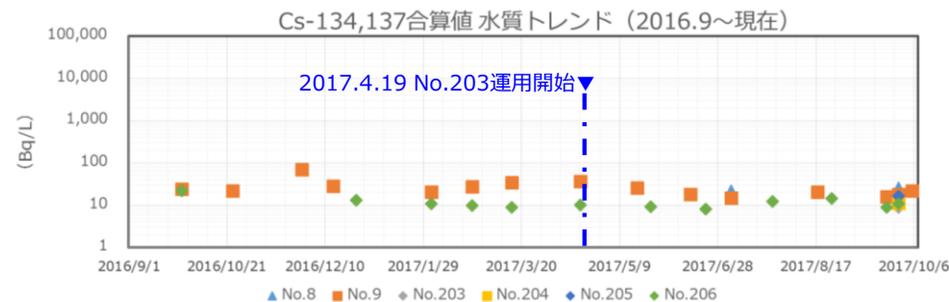
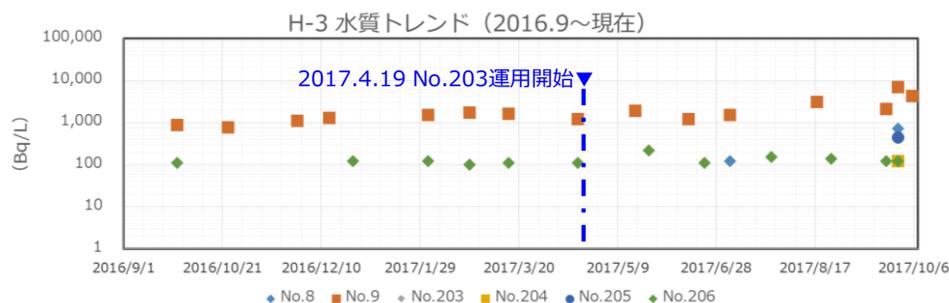
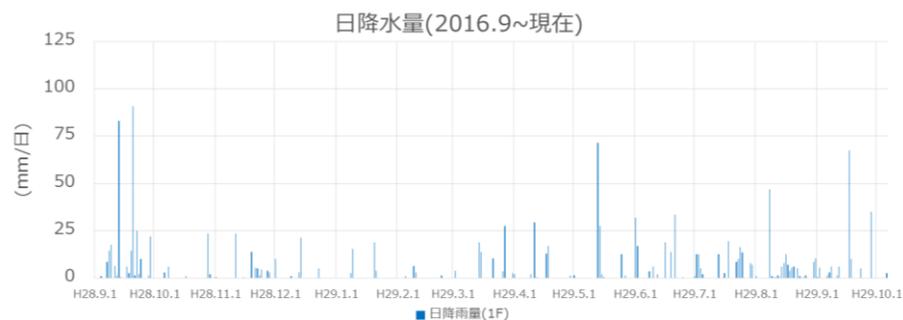
サブドレンピットNo.203の運用を開始した4月19日以降の1号機R/B、Rw/B周辺サブドレンピットの水質は、運転上の制限であるセシウム(Cs)<sup>\*</sup>の放射能濃度 $1.0 \times 10^2 \text{Bq/cm}^3$ (10万Bq/L)を超えていないことを確認した。

なお、サブドレンピットNo.9のトリチウム(H-3)濃度が一時的に上昇しているが、他の周辺サブドレンピットは低い濃度で推移しているため、今回事象との関連性は低いと推定している。

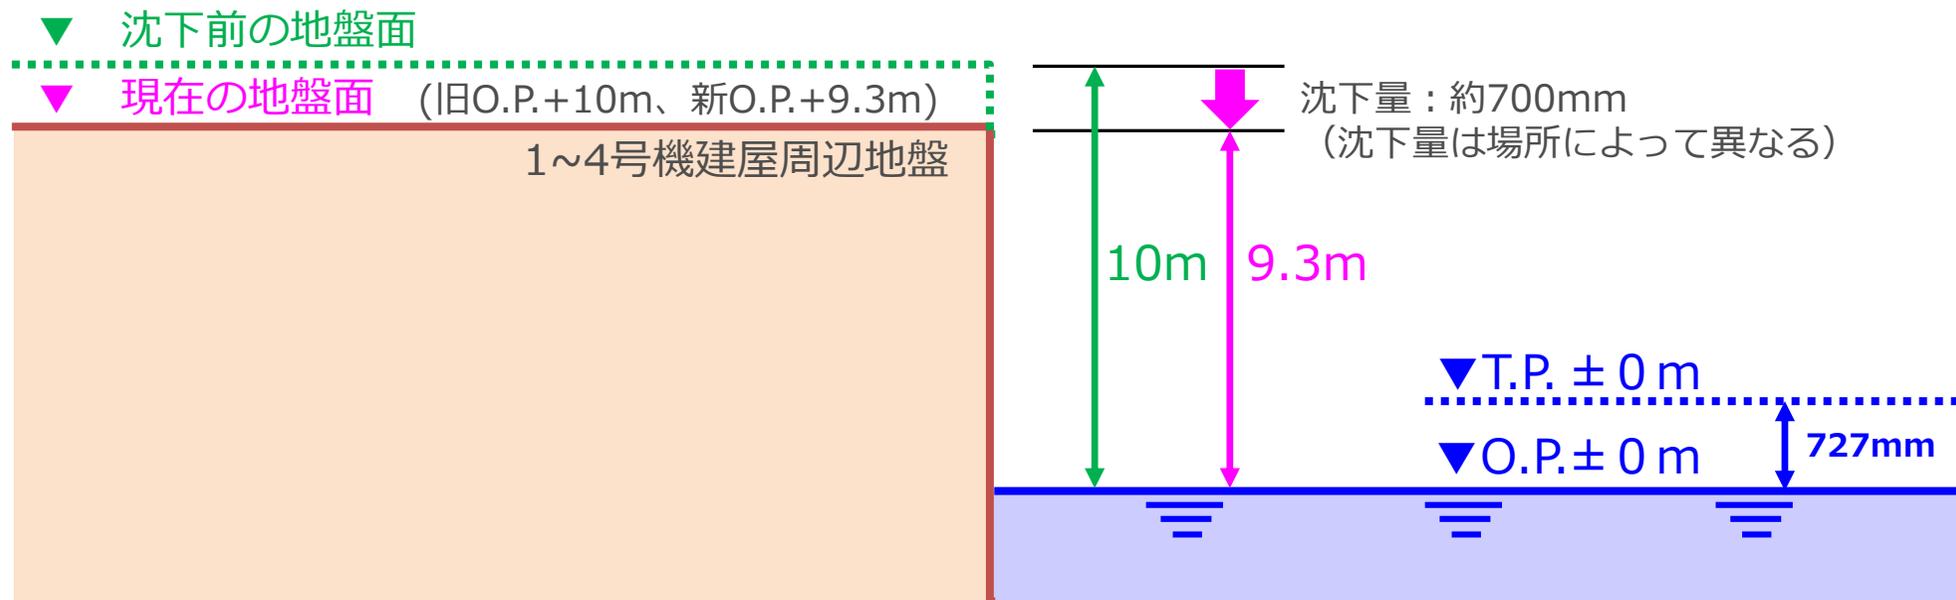
図 地盤沈下による標高変化のイメージ図

東北地方太平洋沖地震により、福島第一原子力発電所構内の地盤が約700mm沈下し標高が変わった。沈下前に作成された図面では、沈下前の標高(旧O.P.と呼ぶ)を用いている。同地点で沈下後に再測量した結果は、旧O.P.に比べ約700mm低い値となっている(新O.P.と呼ぶ)。H27.4以降、水位管理では、新、旧「O.P.」の混乱を避けるために高さ表記に「T.P.」を使用している。

#### ➡ 発電所内の標高の基準を「T.P.」に統一する。

- 今後作成する図書はT.P.表記とする。（速やかに開始）
- これまで作成した図書のO.P.表記は、標高情報として使用しない。  
図書類のO.P.表記の標高情報の誤使用防止策として図書へのスタンプ等を実施する。（年度内目途）
- 構内の基準点の標高はT.P.表記に統一し、既存のO.P.表記は誤使用防止の注記を行う。（年内）

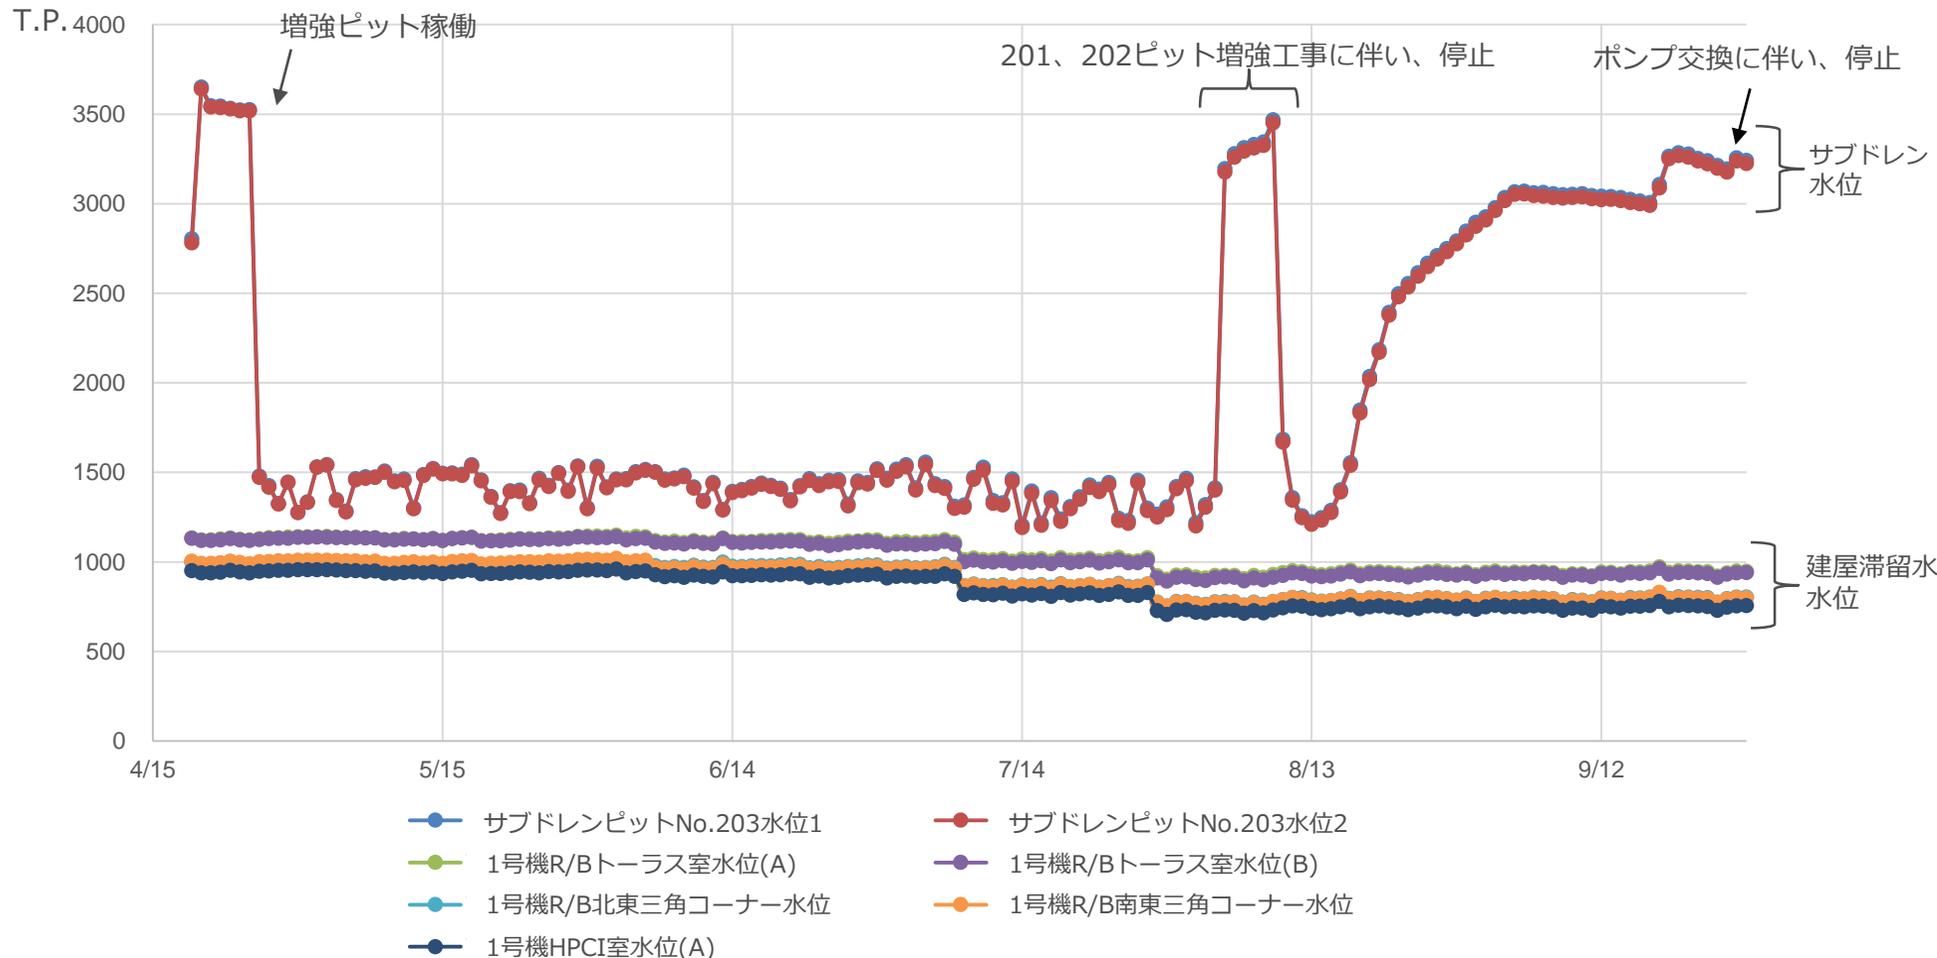
# 【参考3】サブドレンピット203と1号機R/B水位比較

サブドレンピットNo.203の水位は、サブドレンピットNo.203と1号機Rw/Bの間に位置する1号機R/B滞留水水位より高いことを確認した。
