3号機使用済燃料プールからの燃料取り出しについて

2019年8月7日

東京電力ホールディングス株式会社

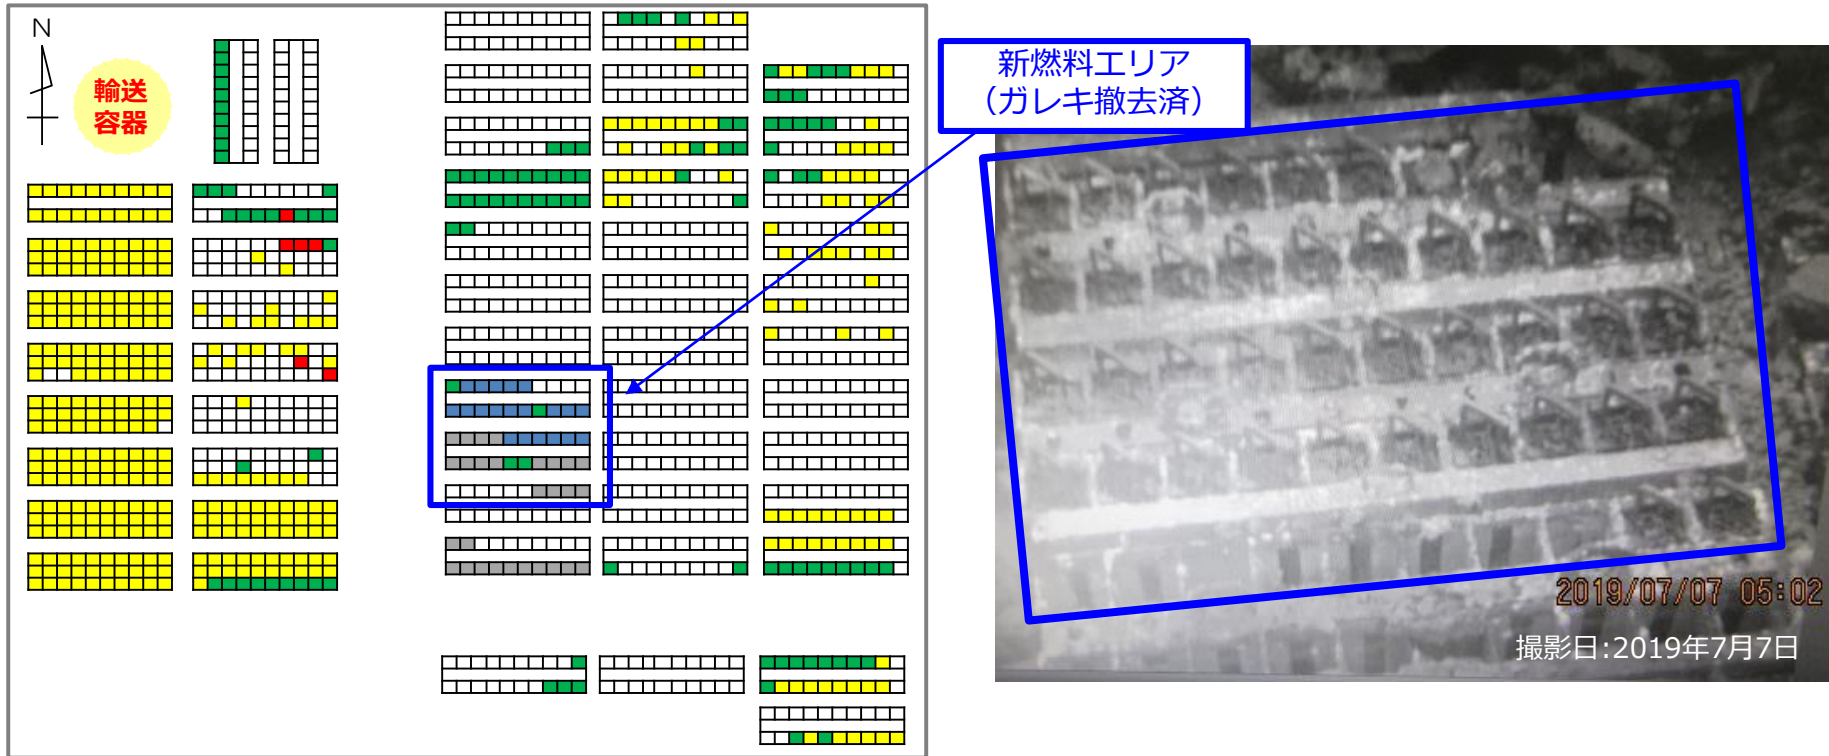
2019年7月21日時点

- : 取出済 **【28体】**
- : 健全性確認済（合格） **【20体】**
（新燃料エリアの健全性確認を実施していない4体はガレキが若干残っているためガレキ撤去後に健全性確認実施）
- : これまでにハンドル上部確認（明らかな変形は無し） **【115体】**
- : 2015年12月SFP調査にて明らかなハンドル変形を確認 **【6体】**
- : ハンドル未確認 **【397体】**

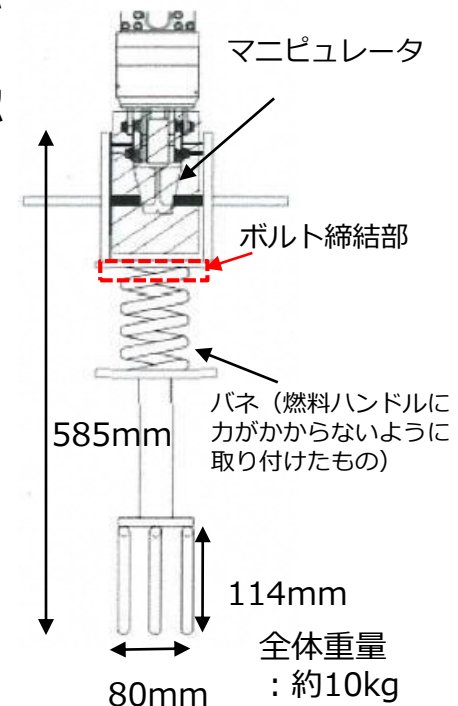
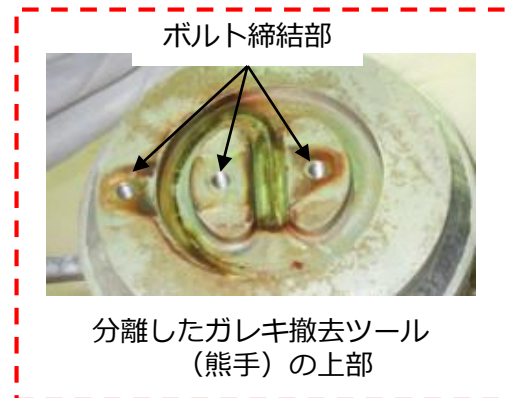
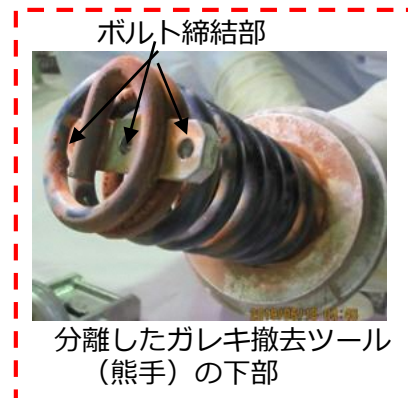
6月17日 1時頃 ガレキ撤去作業中，マニピュレータで把持した熊手型ガレキ撤去ツール（以下，熊手という）の一部が外れ，外れた下部側が空きラック上に倒れ込んだ。

- 熊手の上部と下部を接続するボルト3本が外れていた。
- 熊手の下部は，スプリング破損等の異常はなかった
- 熊手の上部は，ねじ山の潰れ等の異常はなかった
- ボルトには緩み止め剤を塗布していたが，必要に応じて取り外しができるように，緩み止めの強度が中程度のものを使用していた
- 熊手の使用前に外観点検を行っていたが，ボルトの締結状態を確認する手順ではなかった。

- 熊手使用時のスプリングの振動に伴い，ボルトが徐々に緩んだが，ガレキ撤去作業中に気づかず，ボルトの外れに至ったと推定した

- 折座金を使用し、ボルト緩みを抑制した。
- 永久固定用の高強度緩み止め剤を使用して、ボルト緩みを防止した。
- ガレキ撤去作業期間中も定期的にボルトの締結状態を確認することを手順書に反映した。

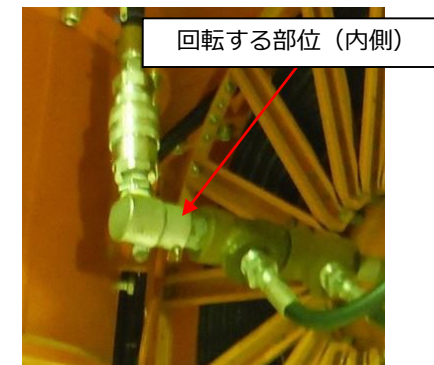
通常状態

- 7月17日17時30分頃, FHMトロリからテンシルトラス/マニピュレータにつながる水圧ホースの継手が破損した。このため, 作動流体 (水グリコール) が約50L漏えいし, SFP内へ流入した。
(漏えい量は水槽の水位低下量からの想定)
- SFP水の分析結果から, 流入した作動流体による影響がないことを確認済。

- 7月24日から開始している設備点検期間中に当該箇所を修理する。
また, FHM及びクレーンの類似箇所については, 原因調査結果に基づき対策を行う。

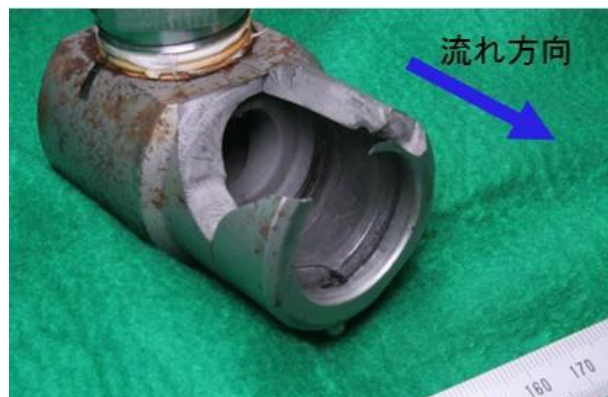
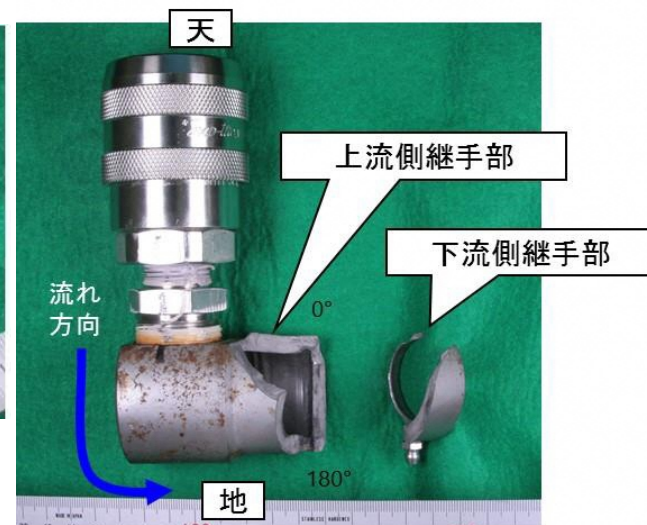
継手部外観

- ✓ 材質：SUS440C
- ✓ 外径：約50mm 内径：約34mm
- ✓ 部品の欠損状況
 - ・約30mm×約30mm×約8mm
 - 重量：約40g
 - ・ベアリング用鋼球：25個 算出値 約4mm 直径

- ✓ 下流側継手部 (SEM観察)
 - ・おおむね平坦で無特徴な破面の様相であった。(写真①)
 - ・一部にディンプル状の模様を確認した。(写真②)

- ✓ 上流側継手部 (実体顕微鏡観察)
 - ・ラチェット状の段差を確認した。(写真③)

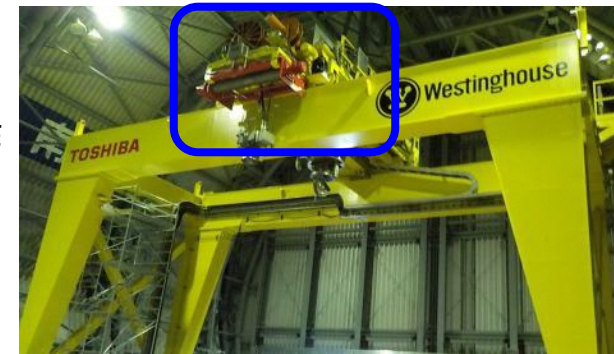
クレーン（○部：補巻）

- 7月21日1時頃、クレーンの補巻にてガレキ撤去作業中、協力企業作業員が補巻先端部へ繋がるホースのリール部から作動流体（水グリコール）の滴下を確認した。
当該箇所は以前（同年6月2日）に滲みを確認しており、作動流体用の水槽水位、系統圧力に異常がないことを確認し、養生及び監視強化※を実施したうえで、作業を進めていた。
※水位、圧力、床面への滴下有無確認
今回、水位、圧力に有意な異常は認められていないが、漏えい量の増加が認められたため、念のため作業を中断した。
- 漏えいした作動流体はSFP内へ流入したが、水槽の水位に有意な低下が認められていないことから、漏えい量は少量であると判断している。
- なお、今回の漏えい箇所は、7月17日の発生事象（燃料取扱機（FHM）からの作動流体の漏えい）とは異なる。

- 7月24日から開始している設備点検期間中に詳細確認を行い、当該箇所を修理予定。また、類似箇所の確認を行い、必要に応じて対策を行う。
