福島第一原子力発電所現地確認報告書

令和元年10月30日（水）

- ・メガフロート（1～4号機取水路開渠（海側遮水壁近傍））
- ・1／2号機共用排気筒（1／2号機開閉所前から確認）

- （1）メガフロート除染作業の進捗状況
- （2）1／2号機共用排気筒解体工事の状況

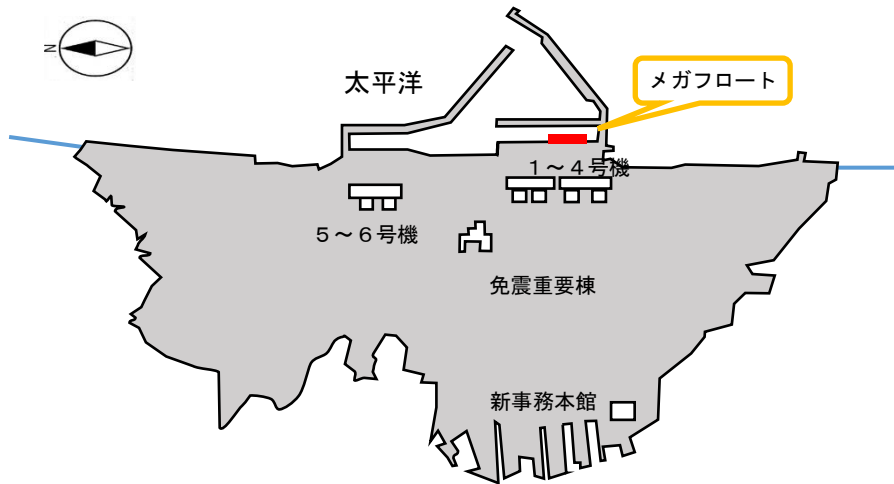
図1 福島第一原子力発電所構内概略図

現在、メガフロートは1～4号機取水路開渠の南側に係留されており（図1、写真1）、メガフロートを着底させるためのマウンド造成工事やメガフロート内のバラスト水（ろ過水）移送作業及びメガフロート内部の除染作業などが行われている。
