福島第一原子力発電所現地確認報告書

令和元年11月5日（火）

- ・第三セシウム吸着装置（SARRY II）（サイトバンカ建屋2階）
- ・1／2号機共用排気筒（8.5m盤から確認）

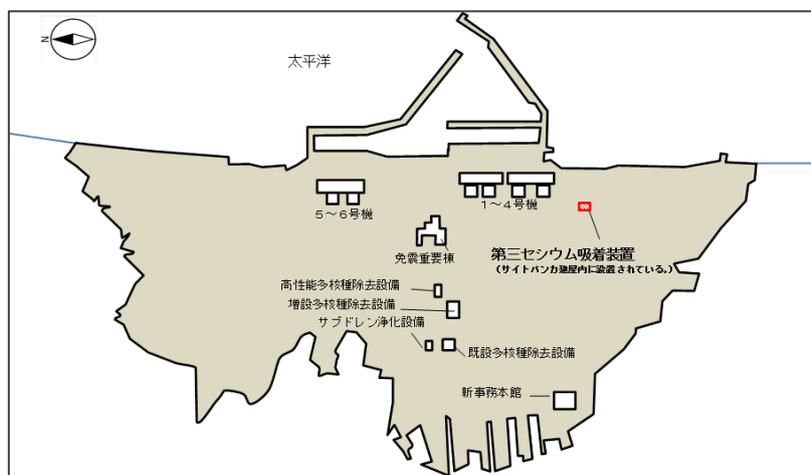
（図1）福島第一原子力発電所構内概略図

本年10月11日、東京電力社員（広報部所属）が第三セシウム吸着装置（図1）の現場確認を行った際に、靴交換エリアにおいて床面に足裏を着地させて靴の履き替えを行ったため、現場退域時に足裏等から汚染が検出される事象が発生した。当該エリアについては靴の履き替え前後で汚染の程度が大きく変わらないため、再発防止対策として靴を履き替える運用を廃止する等の対策が実施されたことから現場の状況を確認した。
