## 福島第一原子力発電所現地確認報告書

令和元年11月14日（木）

G6タンクエリア

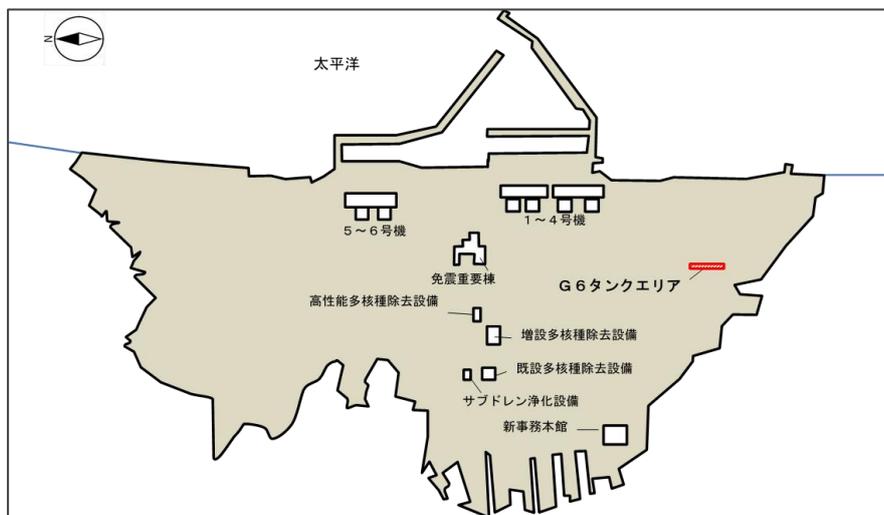
(図1) 福島第一原子力発電所構内概略図

本年10月8日、D9タンクからD8タンクに多核種除去設備処理水を移送した際、D9タンク上部から異音が発生し、点検の結果、天板部に損傷が確認される事象が発生した。原因調査の結果、吸気・排気を行うベント管の接続面に養生テープが付いた状態であることが確認され、その状態でタンク内の水を移送したため、タンク内の圧力が低下し、タンク天板が損傷したものと推定された。（図1、図2）
