福島第一原子力発電所現地確認報告書

令和元年10月31日（木）

充填所における軽油（廃油）漏えいへの対応状況

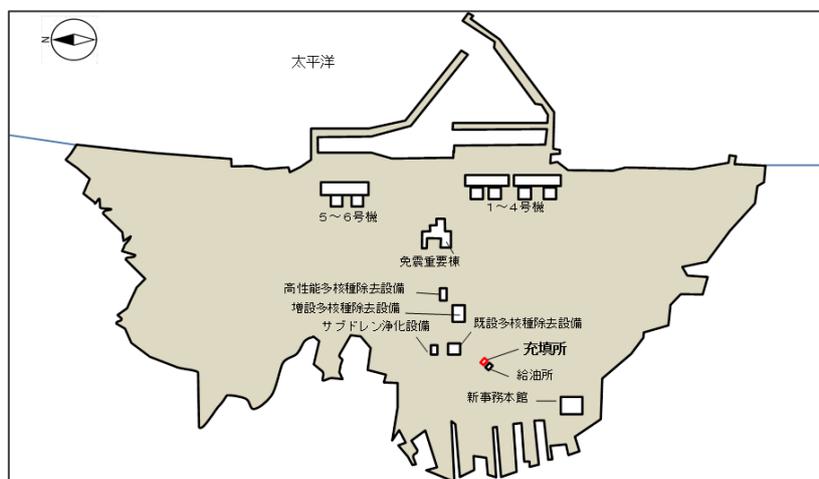
（図 1）福島第一原子力発電所構内概略図

本日 10 時 4 分頃、危険物一般取扱所である充填所において移送配管のストレーナー清掃中、軽油が漏えいする事象が発生したことから、東京電力から原因等を聞き取るとともに現場の状況を確認した。（図 1）
