3号機使用済燃料プールからの燃料取り出しの状況について

2019年11月21日

東京電力ホールディングス株式会社

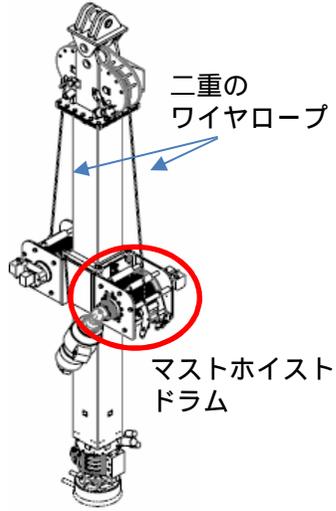
<p>燃料把握機（マスト） 外観図</p> </div> <div style="text-align: center;">

<p>概要</p>	<ul style="list-style-type: none"> 10月18日 燃料取扱機マストを操作していたところ、マストホイスト2のマスト昇降用ワイヤロープに乱巻きが発生し、一部が潰れていることを確認した。 点検に伴うマストのツール取外・取付作業において、接続確認のためにマストが着座した後も引き続き巻下げ操作を実施していたことを荷重計等のログにて確認した。 <div style="display: flex; justify-content: space-around; align-items: flex-start;"> <div style="text-align: center;">

<p>発生メカニズム</p> </div> </div>
<p>原因</p>	<ul style="list-style-type: none"> ✓ マストの過剰な巻下げによりワイヤロープが緩み，乱巻が発生。 ✓ ワイヤロープに乱巻きが発生した状態で巻き上げ操作を行ったことにより，乱巻き防止ローラーの支柱にワイヤロープが挟まった。
<p>対応</p>	<ul style="list-style-type: none"> ✓ ワイヤロープの交換を準備中 ✓ 乱巻き発生 of 再発防止対策を検討中
<p>備考</p>	<p>マストワイヤロープは二重化されており，燃料取扱い中に燃料を落下させないように設計されている。</p>

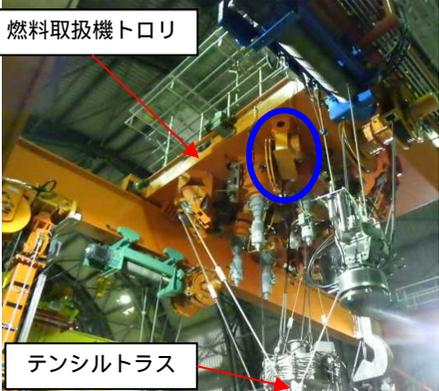
<p>燃料取扱機トロリ</p> <p>テンシルトラス</p> <p>設置状況</p> </div> <div style="text-align: center;">

発生事象	燃料取扱機からの作動流体の漏えい
<p>概要</p>	<ul style="list-style-type: none"> 7月17日に燃料取扱機のトロリからテンシルトラス/マニピュレータにつながる水圧ホースの継手が破損した。このため、作動流体（水グリコール）が約50L漏えいし、使用済燃料プール内へ流入した（漏えい量は水槽の水位低下量からの想定）。 <div style="display: flex; justify-content: space-around; align-items: flex-start;"> <div style="text-align: center;">

<p>設置後</p> </div> </div> <p style="text-align: center;">サポート追設状況</p>
<p>原因</p>	<p>✓ 破面観察にて疲労破壊で見られる特徴的な『ラチェット状の段差』を確認したこと、ホースの復元力等の荷重が当該部にかかっていたこと、運転時の変動荷重が繰り返し発生したこと等から、疲労にてき裂が発生・進展し、破損に至ったと推定。</p>
<p>対応</p>	<ul style="list-style-type: none"> ✓ 当該部品の取替を行い、サポートを設置済み。 ✓ 類似箇所（5箇所）は、非破壊検査（浸透探傷試験）を実施し、異常のないことを確認済み。併せて、サポートを設置済み。 クレーン主巻：2箇所、クレーン補巻：2箇所、テンシルトラス/マニピュレータ：1箇所（当該箇所の裏側） ✓ 月次点検での確認を実施。予備品も準備済み。

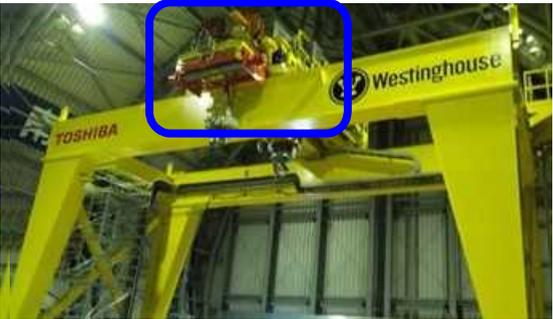
<p>クレーン（○部：補巻）</p> </div> <div style="text-align: center;">

発生事象	クレーンからの作動流体の漏えい
<p>概要</p>	<p>• 7月21日にクレーンの補巻にてガレキ撤去作業中、協力企業作業員が補巻先端部へ繋がるホースのリール部から作動流体（水グリコール）の滴下を確認した。当該箇所は以前（同年6月2日）に滲みを確認しており、作動流体用の水槽水位、系統圧力に異常がないことを確認し、養生及び監視強化を実施したうえで、作業を進めていた。水位、圧力、床面への滴下有無確認水位、圧力に有意な異常は認められていないが、漏えい量の増加が認められたため、念のため作業を中断した。</p> <div style="display: flex; justify-content: space-around; align-items: flex-end;"> <div style="text-align: center;">

<p>リール部</p> </div> </div>
<p>原因</p>	<p>✓ 分解点検の結果、分解時にゆるみを確認した。接続部の外観目視点検を実施し、異常のないことを確認した。そのため、接続部のゆるみによる漏えいと推定。</p>
<p>対応</p>	<p>✓ 当該接続部にゆるみ防止材を塗布し、再施工、合いマーク施工を実施済み。 ✓ 類似箇所（5箇所）について、ゆるみが無いことを確認済み。 ✓ 月次点検での確認を実施。</p>
<p>備考</p>	<p>作動流体が喪失した場合でも、吊り荷の状態は維持されるため、吊り荷の落下等につながる事象ではない。</p>

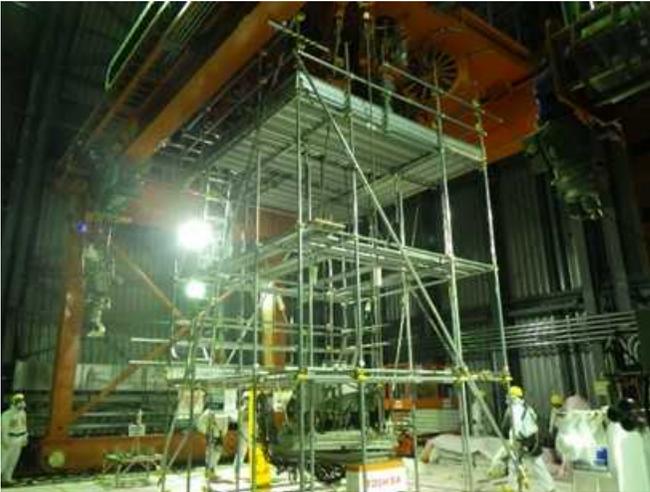
<p>テンシルトラス点検用足場</p> </div> <div style="text-align: center;">

発生事象	テンシルトラスホイスト5用コネクタ損傷
<p>概要</p>	<ul style="list-style-type: none"> 8月28日に燃料取扱機のテンシルトラス点検用の足場を解体時に、テンシルトラスを上下させるホイストの位置検出器のコネクタに足場板を接触させ、コネクタを損傷させた。 <div style="display: flex; justify-content: space-around; align-items: center;"> <div style="text-align: center;">

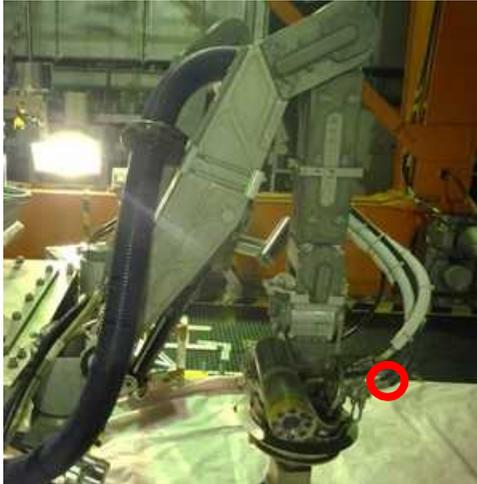
<p>マニピュレータ 右腕（SAM1）</p> </div> <div style="text-align: center;">

発生事象	マニピュレータ用水圧ホースのひび割れ
<p>概要</p>	<ul style="list-style-type: none"> 8月11日に、マニピュレータ右腕（SAM1）のツール交換装置用水圧ホース（表層部）にひび割れを確認した。作動流体の漏えいは発生していない。 <div style="display: flex; justify-content: space-around; align-items: center;"> <div style="text-align: center;">

<p>水圧ホースのひび割れ</p> <p>部拡大</p> </div> </div>
<p>原因</p>	<p>✓ ホースの加締め部近傍のためホースにかかる曲げ応力と使用に伴う経年劣化と推定</p>
<p>対応</p>	<ul style="list-style-type: none"> ✓ 耐圧部ではなく、表層部の劣化であるため自己融着テープにて補修を実施済み。 ✓ 類似箇所の確認を行い、異常のないことを確認済み。 ✓ 当該箇所及び類似箇所について月例点検時にひび割れの有無について確認。
<p>備考</p>	<p>水圧ホースの耐圧部ではなく、表層部の劣化であるため、機能に影響はない。</p>

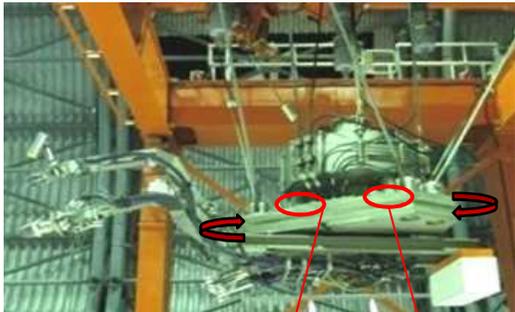
<p>テンシルトラス</p> </div> <div style="text-align: center;">

<p>概要</p>	<ul style="list-style-type: none"> 8月12日の追加点検時のテンシルトラス動作確認において、テンシルトラスが旋回できない事象を確認した。テンシルトラスの制御ケーブルに異常は確認されなかった。 9月3日 燃料取り出しの準備作業をしていたところ、燃料取扱機のテンシルトラスがスムーズに旋回しない事象を確認した。 <div style="display: flex; justify-content: space-around;"> <div style="text-align: center;">

<p>テンシルトラス断面図</p> </div> </div>
<p>原因</p>	<ul style="list-style-type: none"> ✓ テンシルトラスの回転軸アライメント調整用ボルトの締め付けに伴い水圧モータの軸振れが発生し、摺動抵抗が増加したものと推定。 ✓ 水圧モータ内部のシール部からのリークによる回転動力の低下。
<p>対応</p>	<ul style="list-style-type: none"> ✓ 水圧モータの交換後、旋回調整及び動作確認を実施済み。 ✓ 調整用ボルトへ注意喚起の表示を実施済み。
<p>備考</p>	<p>テンシルトラスは燃料や輸送容器を取り扱うものではないため、燃料取扱い中の燃料損傷に至ることは無い。</p>

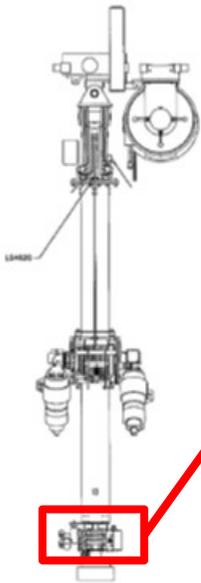
<p>マスト</p> </div> <div style="text-align: center;">

<p>概要</p>	<ul style="list-style-type: none"> 9月9日 燃料取り出しの準備作業をしていたところ、燃料取扱機のマストがスムーズに旋回しない事象を確認した。 <div style="display: flex; justify-content: space-around; align-items: flex-start;"> <div style="text-align: center;">

<p>水圧用ポート シール部</p> <p><small>出典元: HELAC CORPORATION Helical Hydraulic Rotary Actuators L10 Series Service & Repair Manual https://www.helac.com/</small></p> <p>水圧モータ立体断面図</p> </div> </div>
<p>原因</p>	<p>✓ 水圧モータ内部のシール部からのリークによる水圧モータの回転力の低下。</p>
<p>対応</p>	<p>✓ 水圧モータの交換後、旋回調整及び動作確認を実施済み。</p>
<p>備考</p>	<p>マストの旋回が出来ない事象であり、燃料の把持は維持されるため、燃料の落下につながる事象ではない。</p>

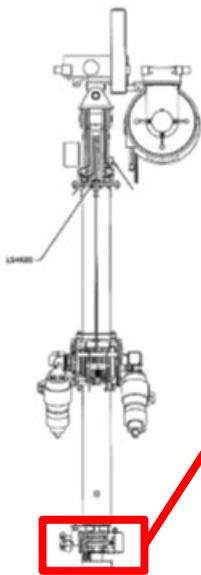
<p>マスト</p> </div> <div style="text-align: center;">

<p>概要</p>	<ul style="list-style-type: none"> 10月15日 マニピュレータでのフランジプロテクタの把持状況の確認のため、当社監理員が現場に出向した際に、マスト下部に作動流体（水グリコール）の滴下痕があることを確認した。しみ箇所はマストの水圧ホースと配管の継手部で、しみは約13秒に1滴程度であった。 <div style="display: flex; justify-content: space-around; align-items: center;"> <div style="text-align: center;">

<p>しみ部 (黄枠部拡大)</p> </div> </div>
<p>原因</p>	<p>✓ マスト水圧モータ後の旋回調整時に、水圧ホースが当該継手部を引張り・捻れの力が発生したため、継手部の緩みが発生したと想定</p>
<p>対応</p>	<p>✓ 当該接続部を取外し、水圧ホースが当該継手を引張らない様に再接続を実施済み。 ✓ 再接続後の動作確認を実施済み。</p>
<p>備考</p>	<p>作動流体のにじみであり、燃料は把持されるため、燃料の落下につながる事象ではない。</p>
