## 福島第一原子力発電所現地確認報告書

- (1) 伐採木一時保管エリアVの状況
- (2) 既設多核種除去設備（A）クロスフローフィルター二次側絞り弁グラウンド部からの漏えいへの対応状況

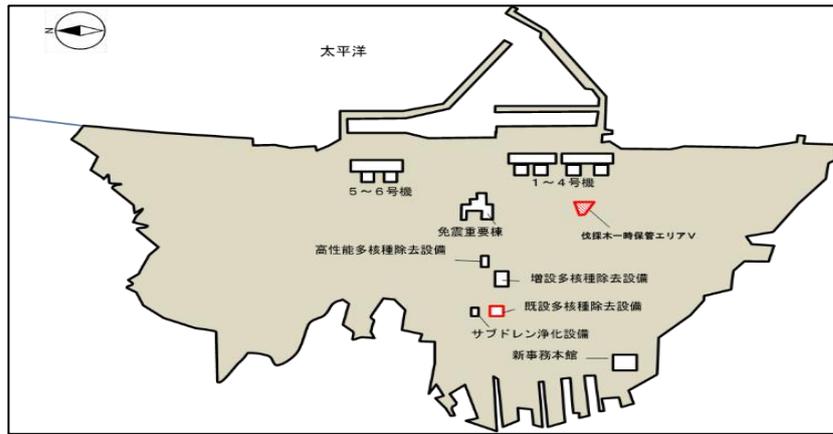
(図1) 福島第一原子力発電所構内概略図

昨日に引き続き伐採木一時保管エリアの状況を確認し、本日は、伐採木一時保管エリアVの現況を確認した。（図1）

昨日(11月7日)、午前10時24分頃、既設多核種除去設備(A)の堰内に水たまり(約10cm×5cm×深さ1mm×2カ所)があり、前処理設備であるクロスフローフィルターの二次絞り弁(2カ所)のグランド部から水がにじみ、滴下していることを協力企業作業員が発見したことから、現場の状況を確認した。(図1)
