福島第一原子力発電所現地確認報告書

令和元年12月17日（火）

- （1） F2タンクエリアフランジ型タンクの現況
- （2） 1/2号機共用排気筒解体工事の状況

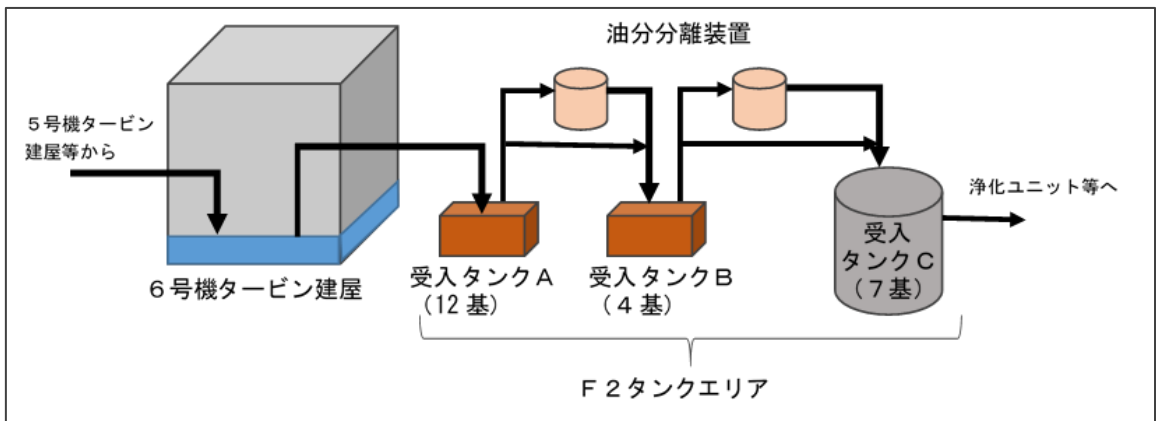
(図2) F2タンクエリア概略図

- ・ F2タンクエリアは受入タンクA、B、Cで構成されており、受入タンクAは12基の鋼製角形タンク、受入タンクBは4基の鋼製角形タンク、受入タンクCは7基の鋼製円筒型タンク（フランジ型）である。（図2）
- ・ 受入タンクA、B、C共に、一部で塗装の剥離や錆の発生が見られたが、目視の範囲では漏えいの痕跡等は確認されなかった。（写真2）
- ・ 受入タンクC全7基の外周下部については補修塗装が行われていた。（写真2-3）
- ・ 移送配管や堰についても目視の範囲では異常は確認されなかった。（写真3）
- ・ 東京電力によると、受入タンクC内面については、フランジ接続部のシールの点検を実施し、再シール処理を行うとともに、塗装を実施したとのことである。
