## 福島第一原子力発電所現地確認報告書

令和元年12月24日（火）

### 2 確認箇所

- （1）既設多核種除去設備（B）クロスフローフィルター二次側絞り弁からの漏えいへの対応状況
- （2）1／2号機共用排気筒解体工事の状況

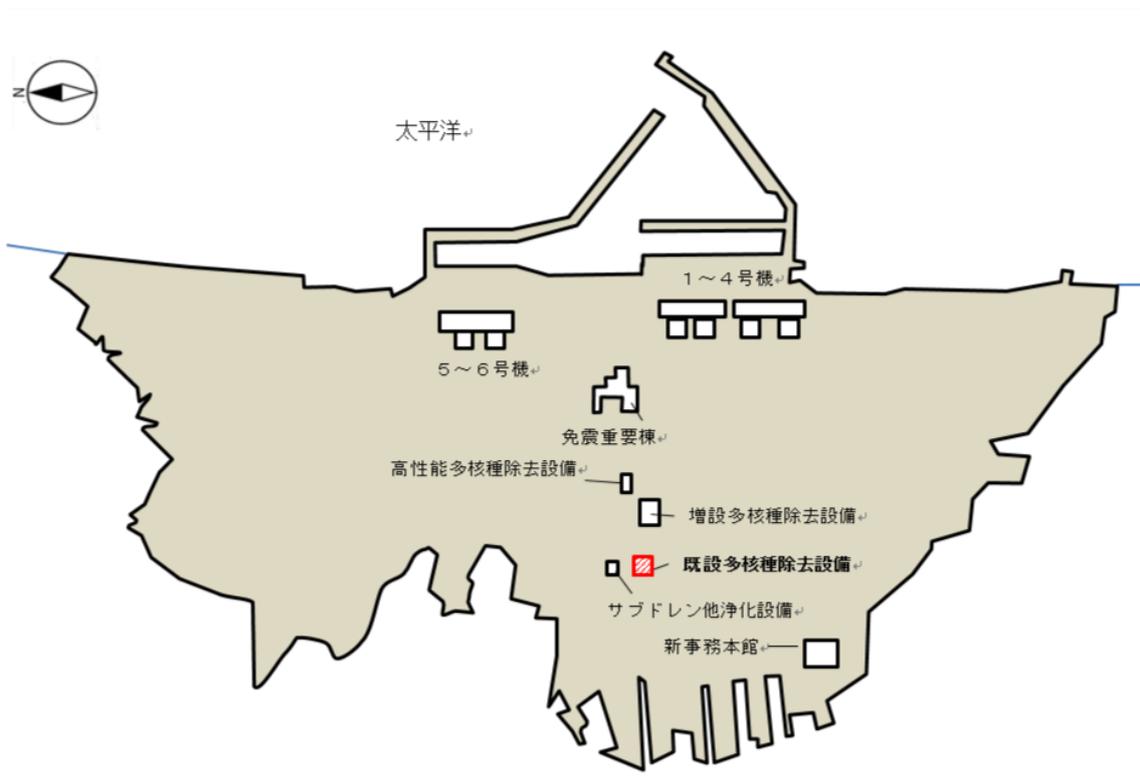
(図1) 福島第一原子力発電所構内概略図

昨日（12月23日）、午前10時26分頃、既設多核種除去設備（B）の堰内に水たまり（約3m×1m×深さ1mm）があり、吸着処理の前処理設備であるクロスフローフィルターの二次側絞り弁のグランド部から水が漏えいしていることを協力企業作業員が発見したことから、現場の状況を確認した。（図1）
