## 福島第一原子力発電所現地確認報告書

令和2年3月9日（月）

- （1）海水サンプリング業務における人身災害の再発防止対策の状況
- （2）1／2号機共用排気筒解体工事の状況

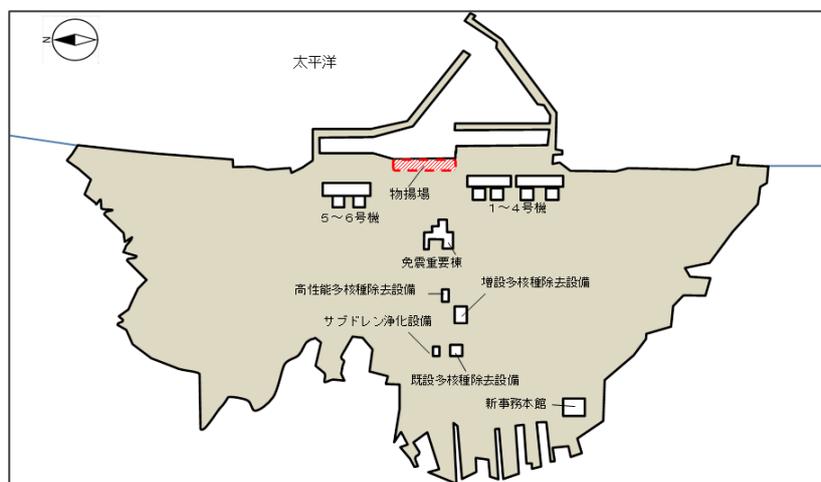
（図1） 福島第一原子力発電所構内概略図

- （1）海水サンプリング業務における人身災害の再発防止対策の状況について  
令和元年5月17日午前7時頃、発電所構内物揚場付近（図1）において、海水サンプリングのため作業船に乗船しようとした協力企業作業員がゴム製の垂直梯子から手を滑らせ転落した。その際、船の甲板の角付近に腰を強打し海に転落した。その後、緊急搬送の必要があると判断され、病院において仙骨骨折（全治1ヶ月）と診断された。
