福島第一原子力発電所現地確認報告書

K排水路

K排水路におけるP S Fモニタ・ゲート等の運用状況

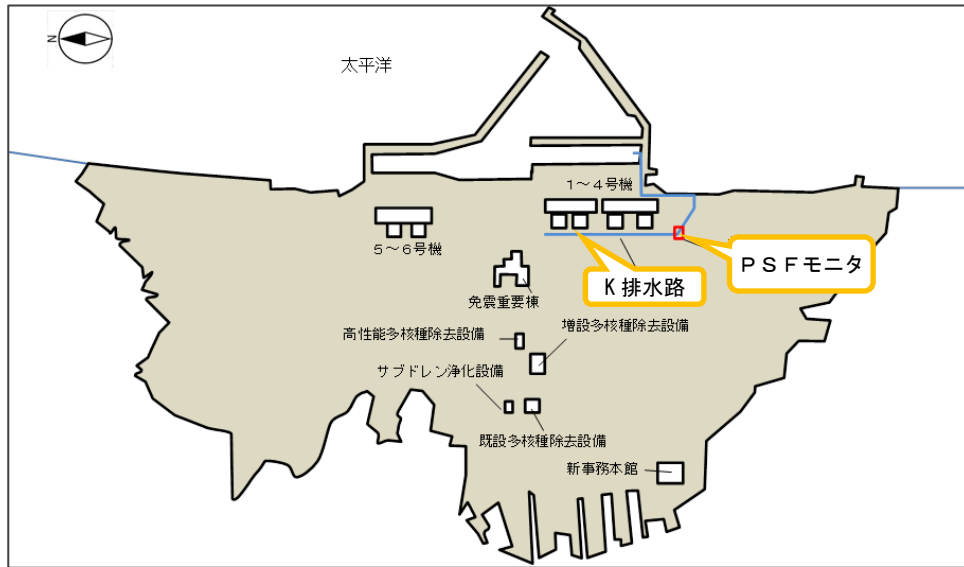
図1 福島第一原子力発電所構内概略図

昨日（6月9日）のA排水路及び物揚場排水路に設置されているプラスチック・シンチレーション・ファイバ（以下「P S F」という。）モニタ等の確認に引き続き、本日（6月10日）は、K排水路に設置されているP S Fモニタ等の状況を確認した。（図1）
