福島第一原子力発電所現地確認報告書

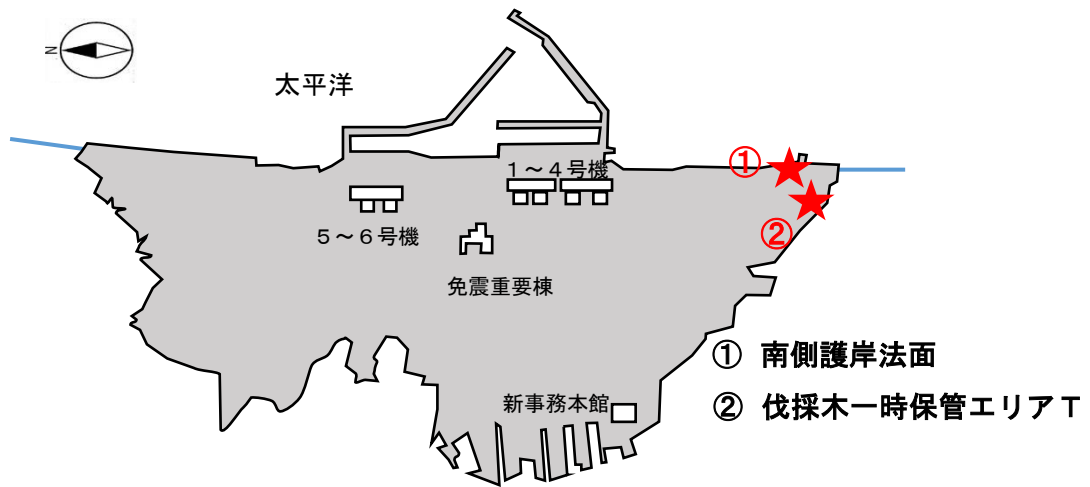
図1 東京電力福島第一原子力発電所構内概要図

- 1 確認日
令和元年10月16日（水）
- 2 確認箇所
 - ・南側護岸法面（メガフロート津波対策リスク低減対策工事土木材料製造プラント付近）
 - ・伐採木一時保管エリアT（旧展望台）
- 3 確認項目
台風19号による被害状況
- 4 確認結果の概要
昨日（10月15日）に引き続き、台風19号により法面の崩落が発生した箇所（図1）の現況を確認した。
 - ア 南側護岸法面（メガフロート津波対策リスク低減対策工事土木材料製造プラント付近、図1の①）の状況
 - ・土木材料製造プラント西側の法面に数カ所の崩落箇所があり、プラントのエリアにも土砂が流れ込んでいたが、設備の損傷等は確認されなかった。（写真1）
 - ・土木材料製造プラントへの進入道路の一部が損壊し、補修作業が行われていたが、車両の通行には支障がなかった。（写真2）
 - イ 伐採木一時保管エリアT（旧展望台、図1の②）の状況
 - ・当該エリアの西側法面1箇所に崩落箇所があり、作業員が現況確認を行っていた。エリア内には、伐採木のチップを一時保管する槽が設置されているが、使用されている保管槽に異常は確認されなかった。
(写真3)
 - ・当該エリアへの進入路は、崩壊箇所からの土砂の流出はなかったものの洗掘により亀裂ができていた。（写真4）
