福島第一原子力発電所現地確認報告書

令和2年1月28日（火）

海側ヤードに保管されているドラム缶の状況

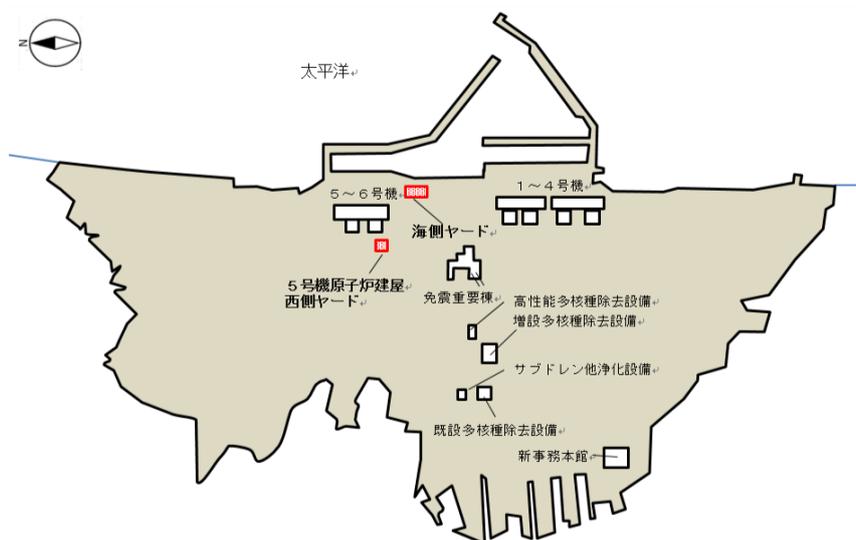
（図1）福島第一原子力発電所構内概略図

- ・前回ドラム缶が保管されていた場所にはドラム缶は見られず、ドラム缶は全て撤去されていた。（図1、写真1）
- ・内包水等を詰め替えたドラム缶は5号機原子炉建屋西側ヤード（屋根付き）に保管されていた。（図1、写真2）
- ・東京電力によると、撤去したドラム缶は減容し、構内の廃棄物保管エリアへ移動したとのことである。
