## 福島第一原子力発電所現地確認報告書

- 1 確認日  
令和2年3月13日（金）
- 2 確認箇所
  - ・ 1号機原子炉建屋西側（窒素ガス供給設備）
  - ・ 共用プール建屋西側
- 3 確認項目  
1号機原子炉建屋西側ヤードの整備状況等
- 4 確認結果の概要

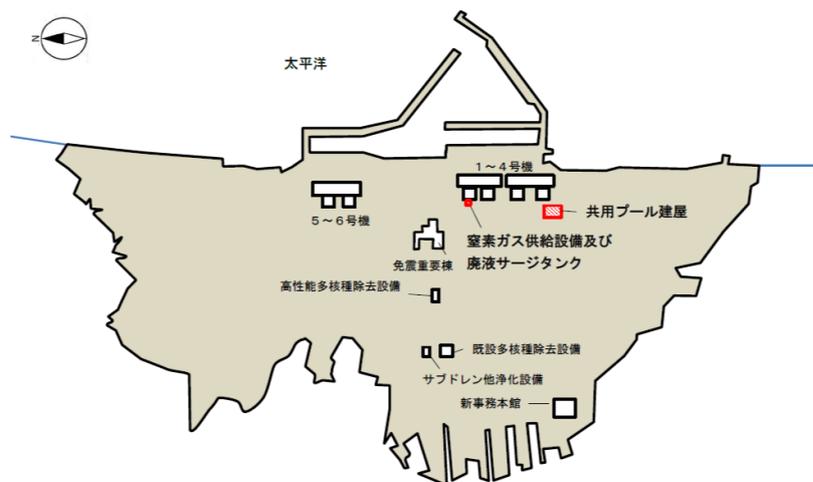
（図1）福島第一原子力発電所構内概略図

前回（令和元年11月19日）は整備工事前の状況を確認しており、本日は当該箇所に設置してあった窒素ガス供給設備のうち液体窒素貯槽が3月8日に撤去されたことから、撤去後の状況及び撤去された液体窒素貯槽の仮置き状況を確認した。（図1）
