福島第一原子力発電所現地確認報告書

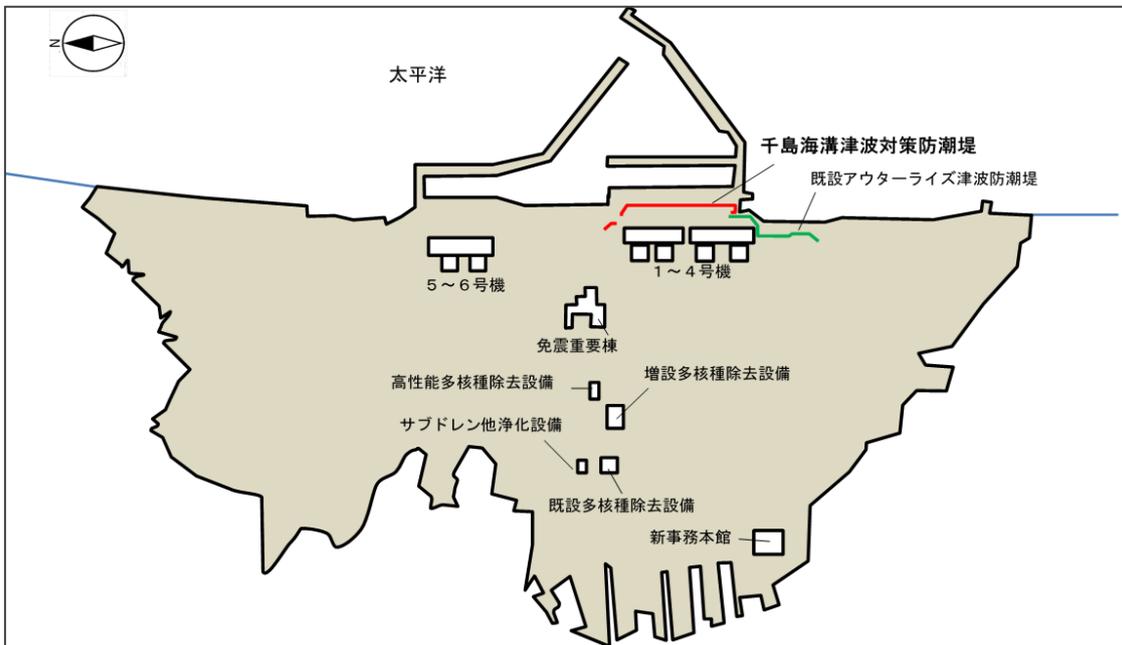
(図1) 福島第一原子力発電所構内概略図

- 1 確認日
令和2年4月3日（金）
- 2 確認箇所
千島海溝津波対策防潮堤設置工事現場（1～4号機タービン建屋東側）
- 3 確認項目
千島海溝津波対策防潮堤設置工事の状況
- 4 確認結果の概要
前回（令和2年1月7日）に引き続き、工事の進捗状況を確認した。
 - ・千島海溝津波対策防潮堤の整備箇所は図1、図2のとおりであり、1号機タービン建屋北側と2号機タービン建屋東側を除き、L型擁壁が据え付けられていた。なお、2号機タービン建屋東側ではL型擁壁の据え付けに向けた基礎構築作業が行われていた。（写真1）
 - ・防潮堤高さを上回る津波が襲来した際に防潮堤内の海水を排水するフラップゲートは未設置であった。（写真2）
