## 福島第一原子力発電所現地確認報告書

令和2年8月17日（月）

- ・ 2～3号機東側（2.5m盤）
- ・ G5タンクエリア

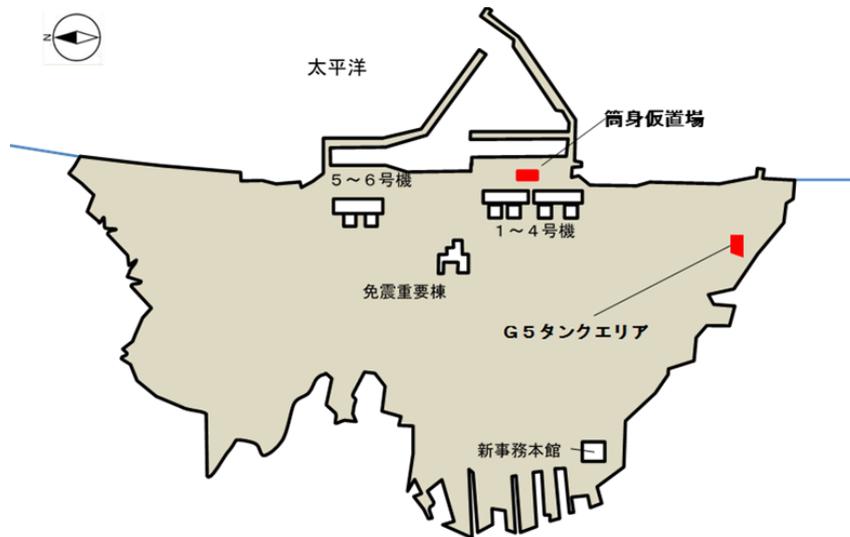
(図1) 福島第一原子力発電所構内概略図

- (1) 1／2号機共用排気筒の解体ブロックの仮置き状況について  
1／2号機共用排気筒の解体工事については、5月1日に全23ブロックの解体が完了したところであり、解体された筒身は2～3号機東側の2.5m盤の仮置場にて仮置きされている。  
本日は解体された筒身の仮置き状況について確認した（図1）。
  - ・ 解体されたそれぞれの筒身は、周囲をフェンスで仕切られた仮置場内において、養生シートが掛けられ、架台に固定され状態で仮置きされていた。（写真1）
  - ・ また、筒身毎に表面線量率測定結果及び段数が表示されていた。（写真2）
  - ・ 東京電力によれば、今月初旬に解体ブロック1基を減容施設に搬出したとのこと。

(2) G5タンクエリアのフランジ型タンクの解体工事進捗状況について  
G5タンクエリアのフランジ型タンクについては、本年6月に解体作業に着手されたことから、その後の状況を確認した(図1)。
