福島第一原子力発電所現地確認報告書

メガフロート（1～4号機取水路開渠内）

メガフロート津波等リスク低減対策工事の進捗状況

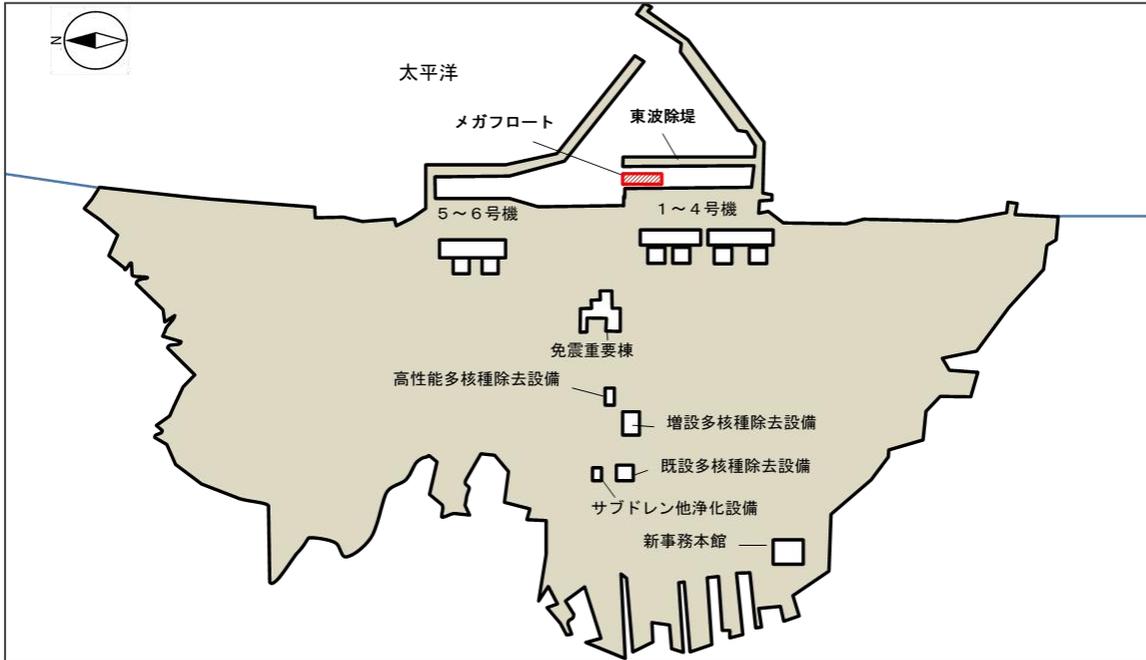
(図1) 福島第一原子力発電所構内概略図

メガフロート津波等リスク低減対策工事^{*}は、今年4月に開始されたメガフロート内部へのモルタル充填作業が8月3日に完了したことから、現況を確認した。（前回確認：[令和2年4月9日](#)）（図1）
