福島第一原子力発電所現地確認報告書

令和2年8月28日（金）

- (1) 1 / 2号機共用排気筒減容作業の状況
- (2) G5タンクエリアフランジ型タンク解体片屋外一時保管状況

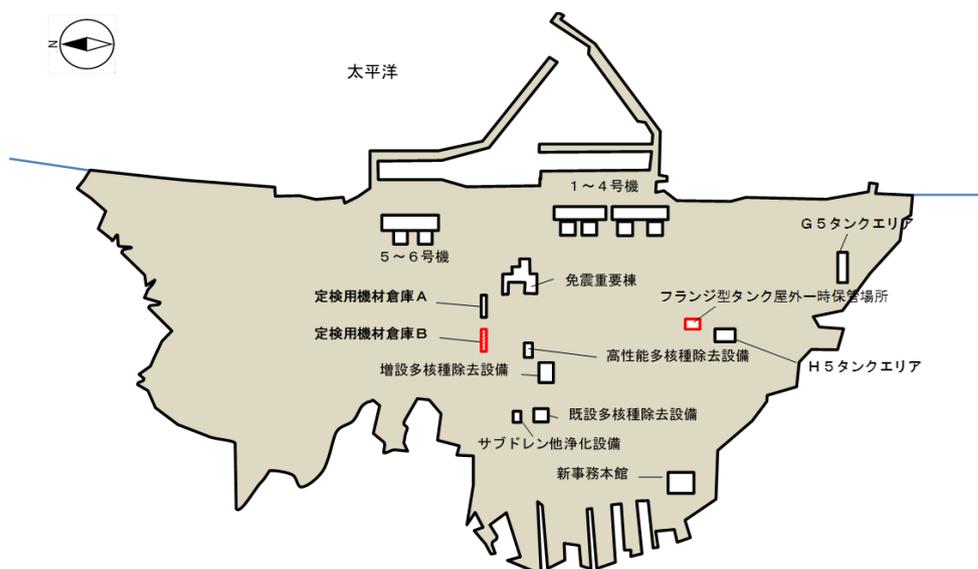
(図1) 福島第一原子力発電所構内概略図

本年5月に解体作業が終了した1 / 2号機共用排気筒については、全19ブロックの筒身が構内の一時仮置場で保管されており、今月初旬から減容作業が開始された。前回の調査（令和2年8月26日）では、1基目のブロックの減容化が進められていた。（図1、写真1）

(2) G5タンクエリアフランジ型タンク解体片屋外一時保管状況について漏洩リスクの低減を目的に進められているG5タンクエリアのフランジ型タンクの解体について、解体片が屋外一時保管場所に保管されていることから、状況を確認した。(図1)
