福島第一原子力発電所現地確認報告書

Cタンクエリア

Cタンクエリアのフランジ型タンクの解体工事進捗状況

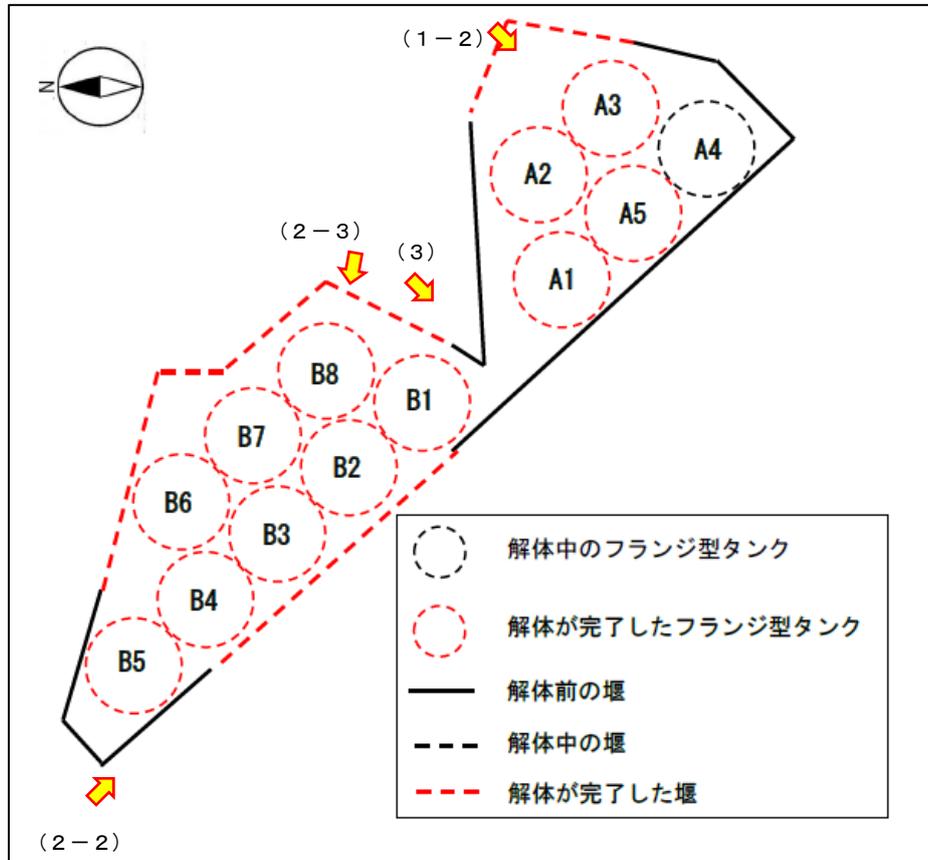
図2 Cタンクエリア配置図
 ※ 矢印は撮影方向、()内の数字は写真番号を示す

- ・前回確認時は、南東エリア（A群タンク）は2基のタンクが解体中であったが、本日確認したところ2基のタンクのうち1基の解体は完了しており、残りの1基はフランジ部4段中3段目までの解体が完了していた。（写真1、図2）
- ・北西エリア（B群タンク）では、堰の解体や基礎の切削工事が前回確認時よりも進捗していた。（写真2、図2）
- ・本日は堰外の横断側溝の撤去工事が実施されていた。（写真3）
