福島第一原子力発電所現地確認報告書

令和2年9月9日（水）

- ・ 6号機タービン建屋地下階
- ・ 5号機タービン建屋南側
（5・6号機サブドレン集水設備（中継タンク）設置予地）

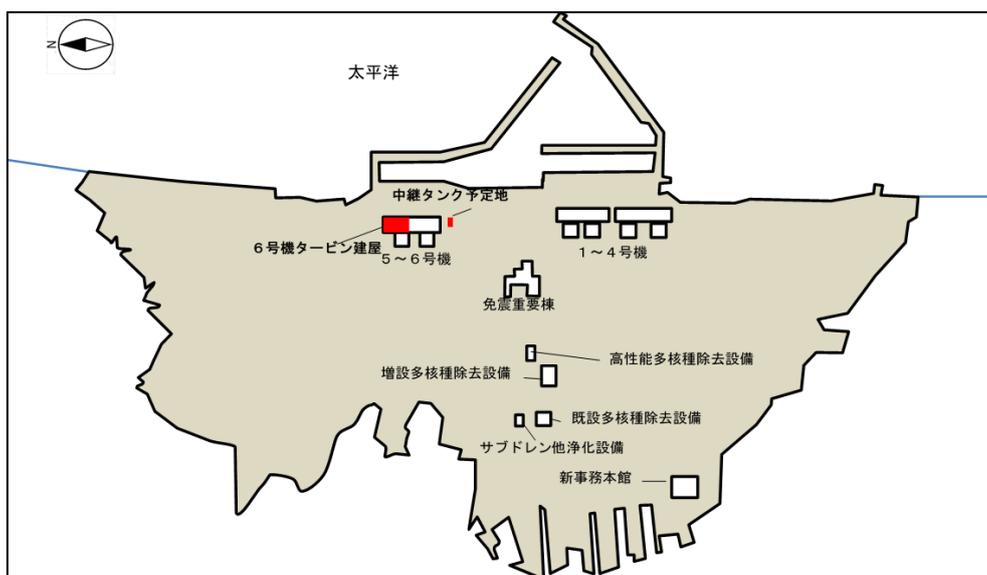
図1 福島第一原子力発電所構内概略図

5・6号機建屋の滞留水は、6号機タービン建屋地下階からFタンクエリアに移送され、5・6号機滞留水貯留設備（貯留タンク、淡水化装置、浄化装置等）で処理されているが、現在、淡水化装置及び浄化装置が停止していることから、6号機タービン建屋地下階の滞留水の状況を確認した。（図1）
