福島第一原子力発電所現地確認報告書

2号機燃料取り出し用構台設置に向けた準備工事の進捗状況

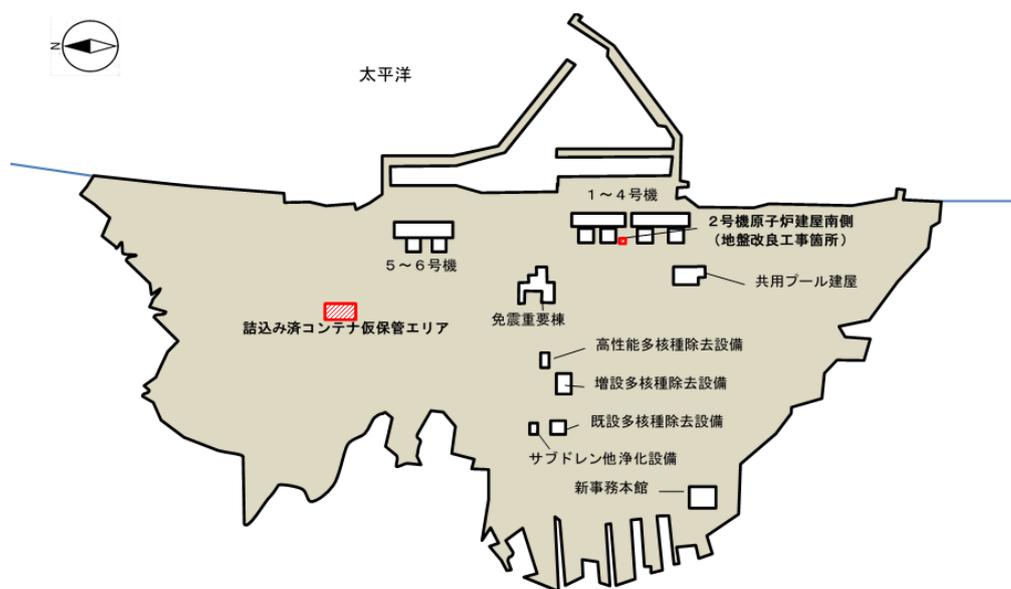
図1 福島第一原子力発電所構内概略図

2号機原子炉建屋使用済燃料プールからの燃料取り出しに向け、2号機原子炉建屋南側では、燃料取り出し用構台（以下、「構台」という。）を設置する準備が行われており、現在、構台設置に向けた地盤改良工事に支障となる範囲の干渉物撤去工事が実施されている。また、2号機原子炉建屋南側から撤去したガレキや汚染土は今後、コンテナへ詰め込み、6号機北西側で仮保管（令和2年10月～令和3年6月下旬）する運用になったことから2号機原子炉建屋南側及び6号機北西側の仮保管予定地の現状を確認した。（前回確認：[令和2年7月15日](#)）（図1）
