福島第一原子力発電所現地確認報告書

1 確認日

令和2年10月1日（木）

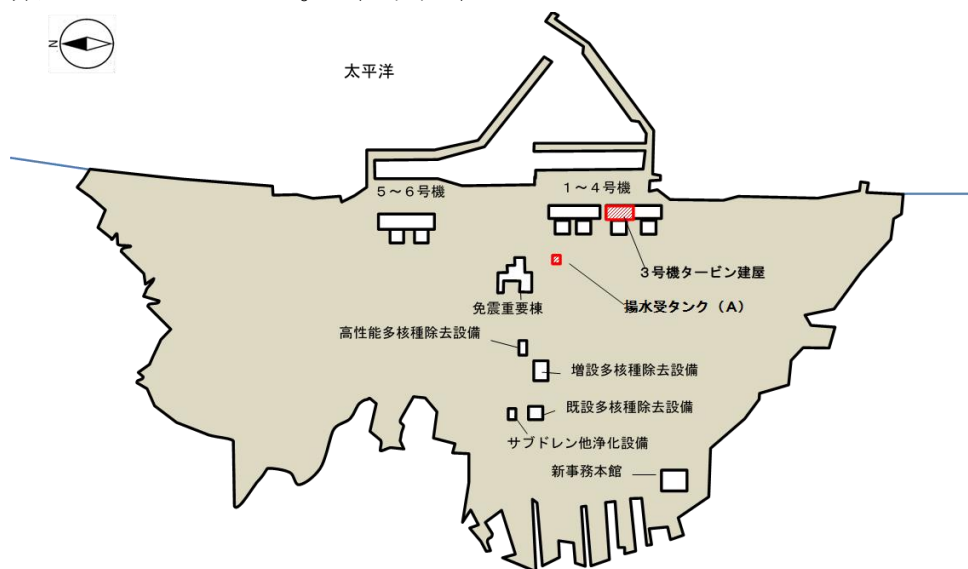
(図1) 福島第一原子力発電所構内概略図

東京電力では、汚染水の発生量を抑制するため、3号機タービン建屋屋上の破損部等の雨水流入防止対策を実施している。前回（令和2年9月1日）までに破損部への雨水カバー設置を確認し、破損部以外については、簡易防水対策が進められていたことから、その後の進捗状況を確認した。（図1、写真1）
