福島第一原子力発電所現地確認報告書

令和2年10月7日（水）

- (1) Cタンクエリアのフランジ型タンク解体工事の進捗状況
- (2) 5・6号機淡水化装置ROポンプ油漏れ事象の対応状況

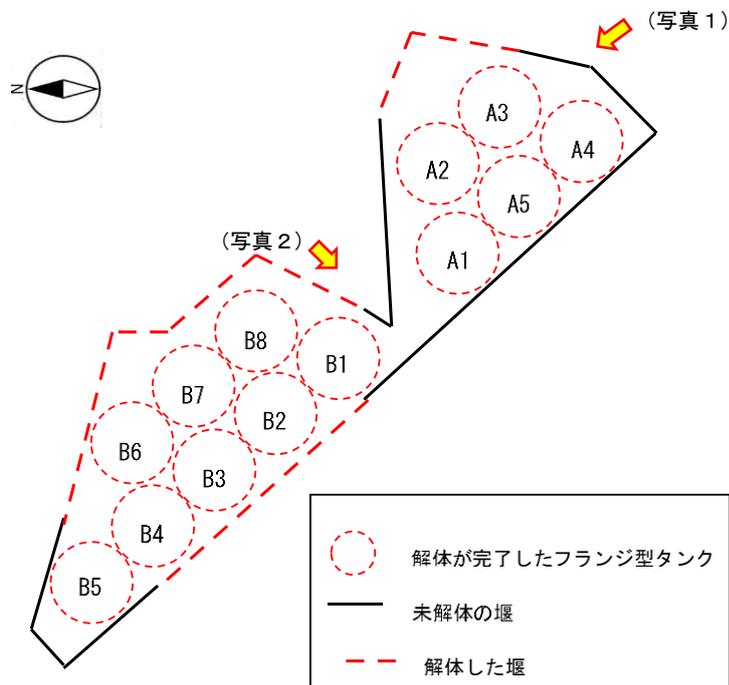
(図2) Cタンクエリア配置図

- (1) Cタンクエリアのフランジ型タンク解体工事の進捗状況について
前回（8月31日）に引き続き、Cタンクエリアのフランジ型タンク解体工事の進捗状況を確認した。（図1、図2）
 - ・ 前回確認時に南東側で解体中であった1基のタンク（A4タンク）の解体が終了しており、Cタンクエリアにあった13基のフランジ型タンクの解体が完了した。（写真1）
 - ・ 前回確認時に撤去作業が行われていた横断側溝は、撤去が完了しており、撤去跡は砕石で埋め戻しされていた。（写真2）
