福島第一原子力発電所現地確認報告書

令和2年10月27日（火）

- ・ 1～4号機タービン建屋東側
- ・ メガフロート（1～4号機取水路開渠内）

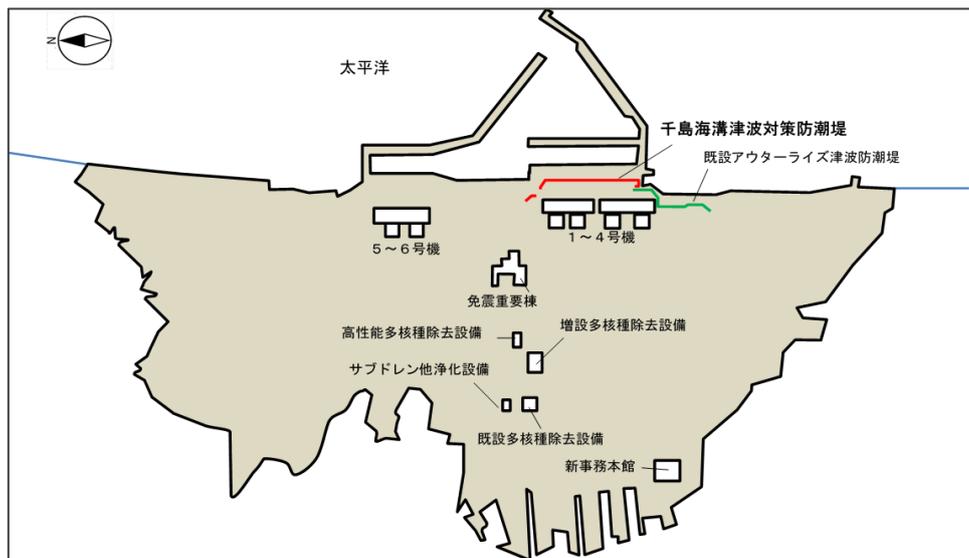
(図1) 福島第一原子力発電所構内概略図

防潮堤周辺では、防潮堤設置工事と並行して地盤整備工事等が実施されていたため、本日は当該工事の状況を確認した。（図1）

- ・ 1、2号機タービン建屋東側では全体的にアスファルトの転圧作業が前回よりも進捗しており、現場確認時にも作業が実施されていた。（写真1）
- ・ 3号機タービン建屋東側では、L型擁壁と側溝の間のコンクリート打設作業が実施されていた。（写真2）
- ・ 4号機タービン建屋東側では、側溝の据え付け工事が前回よりも進捗していた。（写真3）

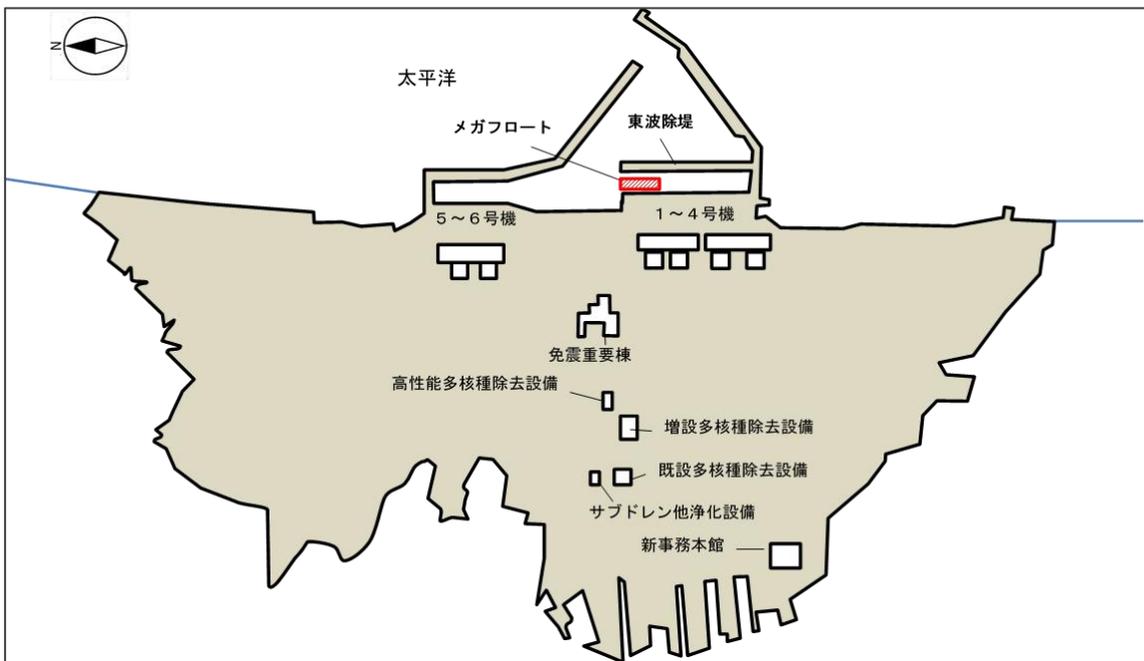
(図2) 福島第一原子力発電所構内概略図

前回(令和2年10月5日)に引き続き、メガフロートを護岸及び物揚場として有効活用していくための護岸工事等の状況を確認した。(図2)

- ・ 前はメガフロート北西側の一部で砕石による埋め戻し作業が未実施であったが、今回現場確認したところ作業が進捗していた。(写真4)
- ・ また、メガフロート北西部には「端部開口部」である注意喚起の掲示がされていた。(写真5)
